东莞石排美帮公寓“3·1”一般起重伤害事故调查报告

东莞市政府事故调查组

2024 年 11 月

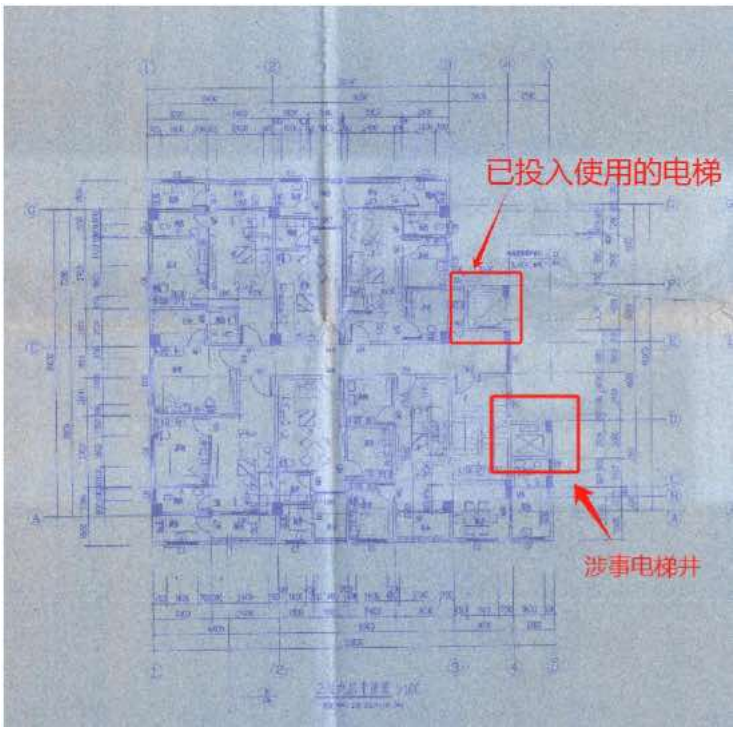
图 1 涉事电梯井道平面示意图

美帮公寓于2017年建成，占地面积约289平方米，实际建筑面积约3467平方米，共有12层，其中第1层是美帮汽车维修美容中心，第2至10层对外出租，共有69间客房，目前有住户136人。该房屋设有两个电梯井道（相关位置情况见图1），公寓内有一部乘客电梯，仅能通往第1层至第10层，公寓右侧另外设有一个电梯井道（涉事电梯井道），未安装电梯，仅在第1层和第11层预留出口。

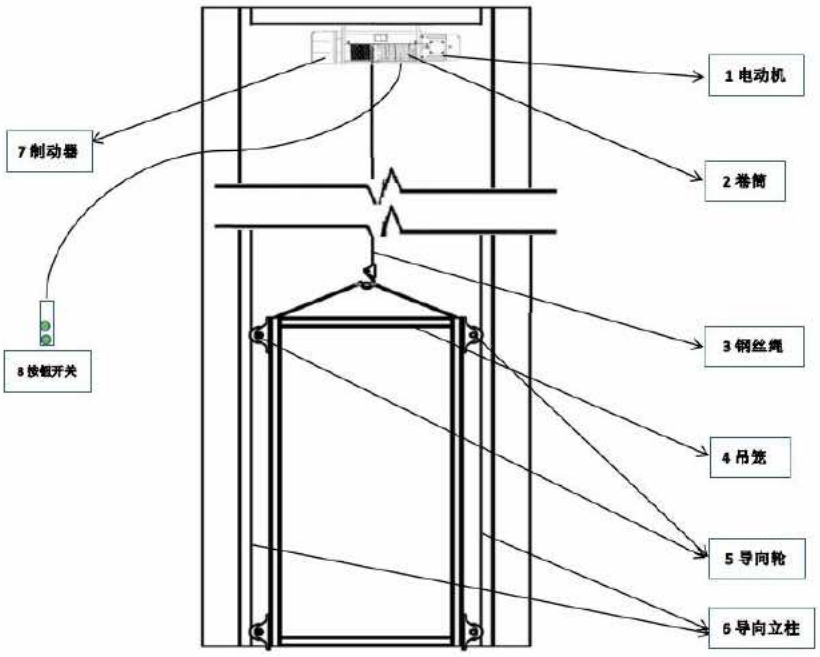
图 4 涉事设备构成示意图

据现场勘验，涉事自制简易升降设备（以下简称“涉事设备”）主要由吊笼、电动提升机（含钢丝绳、吊钩、绳夹）、导轨、导轮等组成，无限载、防坠等安全保护装置。运行原理：以电动提升机为驱动装置，通过钢丝绳牵引吊笼并利用导轮沿井道内导轨在电梯井内垂直运行（见图 4）。彭军生负责购买涉事设备的吊笼、导轨、导轮所需材料并组织工人制作：吊笼是一个底部铺设钢板、顶部用方管焊接，通过 4 根方管立柱焊接将底部与顶部连接形成长约 1.49 米、宽约 1.39 米、高约 2.56 米的非封闭式结构，平面面积约 2.07 平方米（见图 5、图 6）；吊笼外两侧上下端分别设有导轮，导轮共计 8 个；电梯井道两侧墙壁各安装两条圆管立柱作为涉事设备运行轨道。黄宁帮在石龙镇西湖管理区石龙五金电子批发市场第 B4 座 01、02 号商铺（营业执照的名称是东莞市石龙东力机械设备经

涉事设备设计、制作、安装不规范，存在安全隐患。一是涉事设备由黄宁帮和彭军生凭经验制作，未经过专业的设计验算和试验检测，缺失防超载、防坠落等安全装置；二是吊笼未采用挡板、钢网片等进行封闭，导致吊笼内人员在急剧下坠途中被卷出，受撞击碾压；三是吊笼运行轨道安装在垂直度偏差的井壁上，焊接可靠性、滑轮与轨道贴合度以及吊笼自稳性等方面存在明显缺陷，导致吊笼上下运行不顺畅、受力不均匀；四是电动提升机采用吊挂安装使用，严重违反安全操作规程[10]；五是现场钢丝绳与吊钩的连接方式不规范[11]，导致绳卡易脱落。

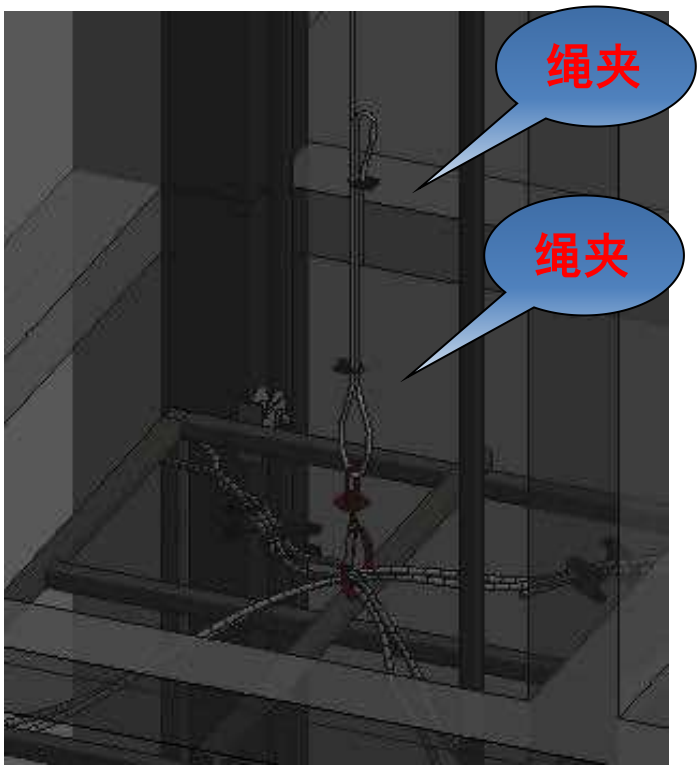
图 9 电动提升机钢丝绳与吊钩连接示意图

营部，现场招牌是中东志强起重商行）购买电动提升机（含钢丝绳、吊钩、绳夹）并将其交由彭军生等人现场安装。电动提升机铭牌信息显示生产厂家为清苑鑫川崎起重机械制造有限公司，产品型号为CD-K1 750-1500KG（见图 7），额定电压 380V/50Hz，电机功率 3.0KW，提升高度 1-100 米，提升速度 7-14m/min。电动提升机钢丝绳长度为 60 米。电动提升机在安装使用前，钢丝绳与吊钩未连接（见图 8）。厂家配置了两个绳夹，但未在说明书中明确连接方法。电动提升机购回后，彭军生指导肖根长、谢陈生在钢丝绳端部采用 2 个绳夹一反一顺固定，绳夹距离约 20cm，电动提升机钢丝绳公称直径 6mm（见图 9）。

[11] 《钢丝绳夹》（GB/T 5976-2006）附录 A 中 A.1~A.3 条：钢丝绳与吊钩连接处应最少采用 3 个钢丝绳夹，钢丝绳夹间距应控制在 6-7 倍钢丝绳直径（即 36-42mm，现为 20cm）、所有钢丝绳夹同方向设置。

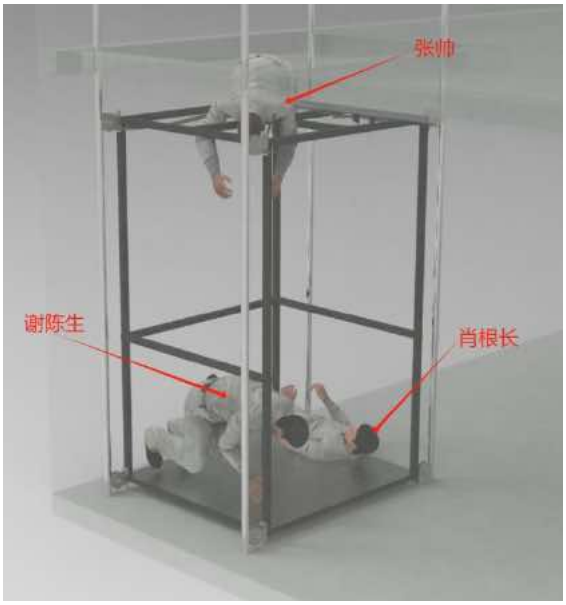
图 10 吊笼坠落至 1 楼时人员位置示意图

后，向肖根长、谢陈生提出随同他们两人一起进入井道乘坐吊笼查看施工情况。肖根长、谢陈生同意后，其三人一同进入吊笼，肖根长向彭军生发出可以上升的指令，彭军生随即在 11 层操控电动提升机按钮开关，控制设备上升。在上升过程中（约到达 6 层位置），肖根长感觉吊笼上升速度有异常，且听见异响，异常情况持续约 10 秒。此时，钢丝绳与吊笼连接突然断开，三人连同吊笼自由下落。其中肖根长、谢陈生保持在吊笼内坠落到电梯井道第 1 层；张帅在下落过程中被卷出吊笼，在吊笼坠落到首层后，其随后掉落在吊笼上方（掉落后人员位置如图 10），事故造成张帅死亡、肖根长和谢陈生受伤。
