# 肇庆市高要区白土镇“3·31”一般其他伤害事故调查报告

编制单位：肇庆市高要区政府调查组

编制日期：2026 年 7 月 27 日

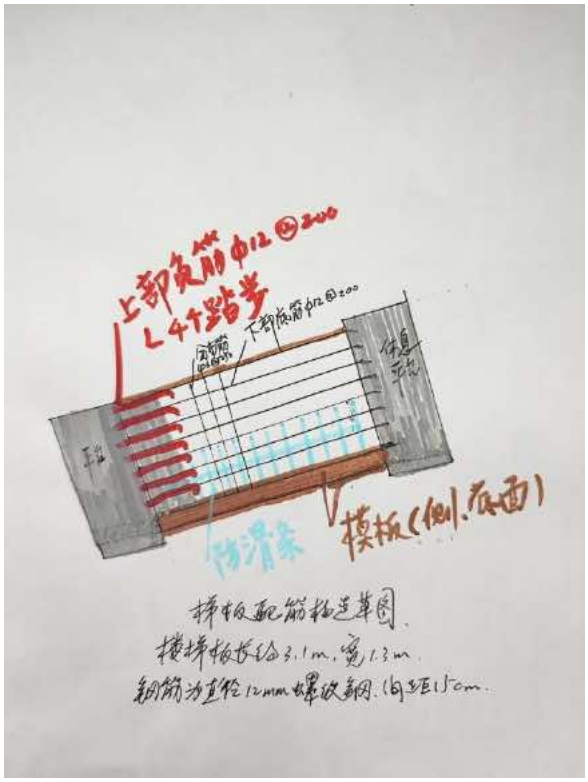
图 4 涉事楼梯（浇筑完工模板已拆除）图 5 涉事楼梯梯板配筋构造图（手绘草图）

事发地点位于高要区白土镇新思路原塑鹤派出所旁边，无办理相关行政许可，土地属于集体土地。建筑首层建筑面积约402m$^2$、总建筑面积约1500m$^2$，工程总造价约120万元，计划工程建设期限为2025年11月至2026年8月，施工内容主要是毛坯框架和主体结构、不装修，工程没有签订总承包合同，事发时正在进行三层楼面模板安装施工，事故发生地点是二至三层楼梯休息平台（如图1至5）。

3月31日7时14分许，谈*全在二至三层楼梯休息平台开展模板安装作业。因雨后作业面模板板面潮湿湿滑，谈*全作业过程中脚下不慎打滑，由平台滑落至距二层楼面三分之一梯段高度位置，被楼梯斜板预留的一根竖向钢筋戳刺入会阴部位。

本次事故的直接原因为作业人员谈*全安全意识淡薄，在二至三层楼梯休息平台进行模板安装作业时，擅自拆除楼梯斜板防滑条，未辨识作业区域模板板面潮湿湿滑的安全隐患，且自身未落实有效防滑安全措施，被现场预留钢筋刺伤，进而引发本次生产安全事故。

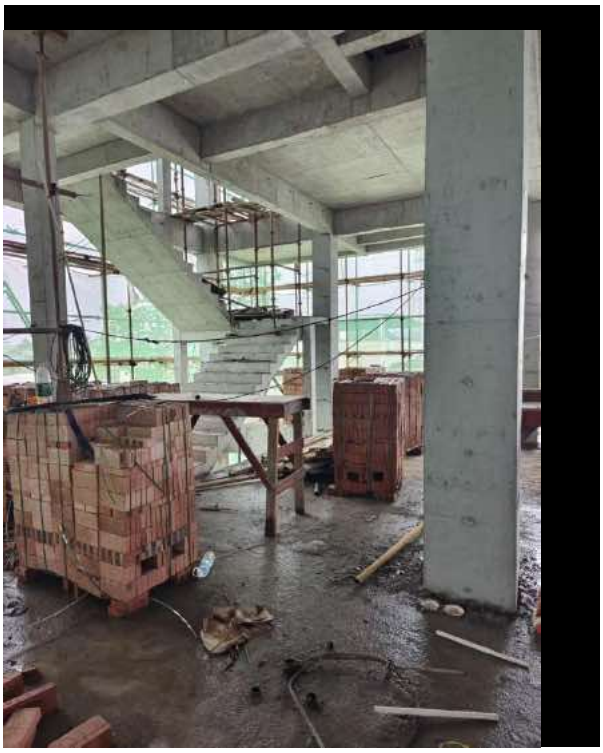
根据现场勘查情况，事发地点位于二层与三层之间的楼梯休息平台，目前该部位模板已拆除且混凝土现浇施工也全部浇筑完成，正在进行砖砌体施工（如图 7 至 10）。

图 9 受伤者滑倒初始位置

图 10 受伤者滑倒终止位置
