揭阳市榕城区揭阳空港区砲台镇清宏塑料厂“4·12”一般触电事故调查报告

榕城区人民政府事故调查组

2026年5月

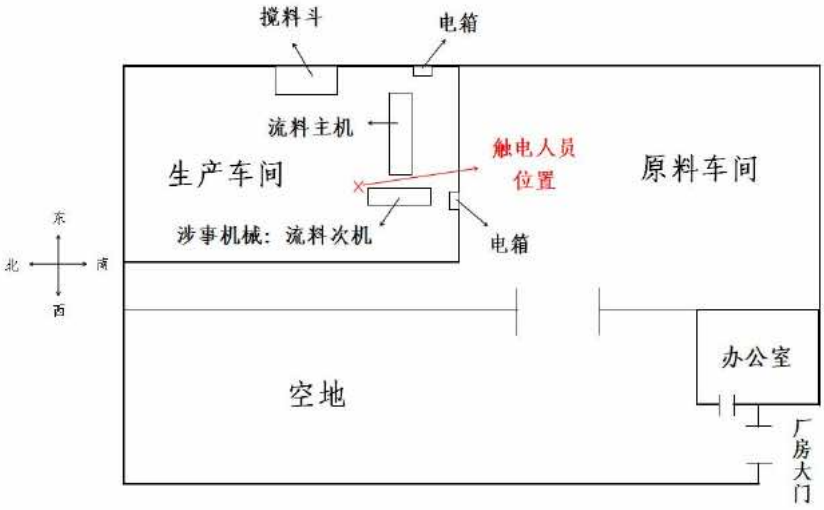
图 1 事发地点地理位置图

事故现场位于揭阳榕城区砲台镇东岭村面前湖的揭阳空港区砲台镇清宏塑料厂内（见图1）。该厂为一栋一层铁皮结构厂房，分为生产车间、原料车间、办公室，其他区域为空地。事故现场主要设备有流料主机、流料次机（涉事机械）和切料机各一台（见图2）。

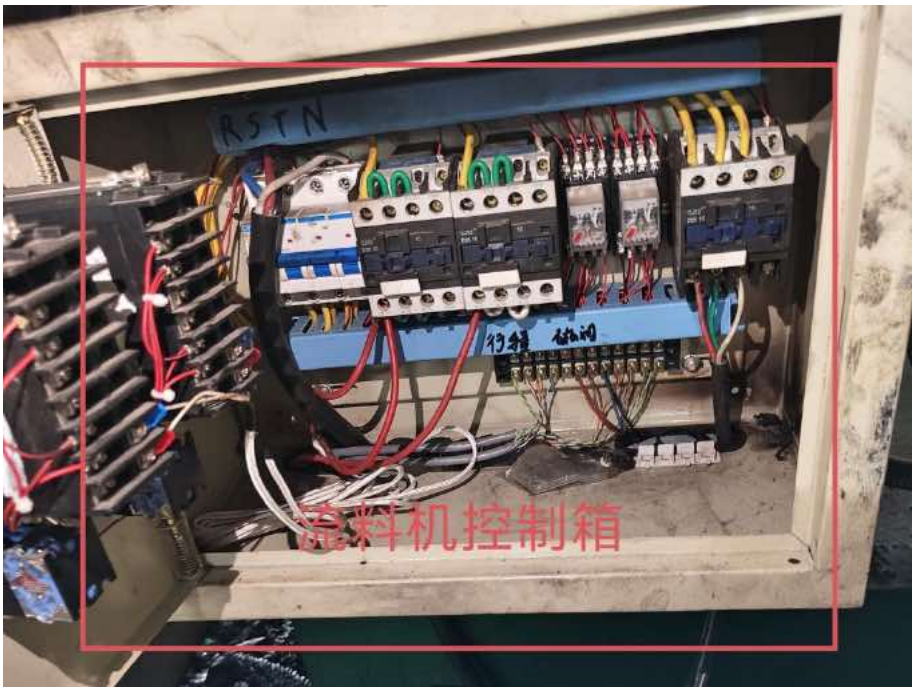
图 5 流料机控制箱

该流料机无生产日期、无铭牌、无质量合格证、无生产厂家、无机械控制回路及接线图纸，流料机电源箱（见图 4）不具备漏电保护功能，流料机金属外壳无接地线，电源开关型号为 RCM1-250L/3300，该型号属于塑壳断路器，通常主要提供过载、短路保护等基本功能（若需实现漏电保护，应另外配置漏电保护装置或选择集成漏电保护功能的特定型号）。

2026 年 4 月 12 日下午，邓某（死者，揭阳空港区地都镇邓仕五金经营部经营者）到揭阳空港区砲台镇清宏塑料厂安装流料机。15 时 04 分，邓某一个人在调试流料机并合上流料机控制箱（见图 5）电源，因流料机漏电，且流料机金属外壳没有装设接地线，邓某在劳动保护防护措施不到位的情况下，直接触摸流料机外壳导致触电身亡。

制回路及接线图纸的流料机进行调试，擅自更换用电产品[1]。调试过程中流料机发生漏电，邓某直接触摸漏电设备，导致触电死亡，这是事故的直接原因。

1.揭阳空港区地都镇邓仕五金经营部安全隐患排查不到位，未能发现调试设备（流料机）金属外壳没有接地[2]、电源开关没有漏电保护等问题。
