肇庆高要日渐升建材店“11·11”
较大火灾事故调查报告

2024年11月11日01时13分，肇庆市高要区金利镇日渐升建材店发生火灾，造成3人死亡。

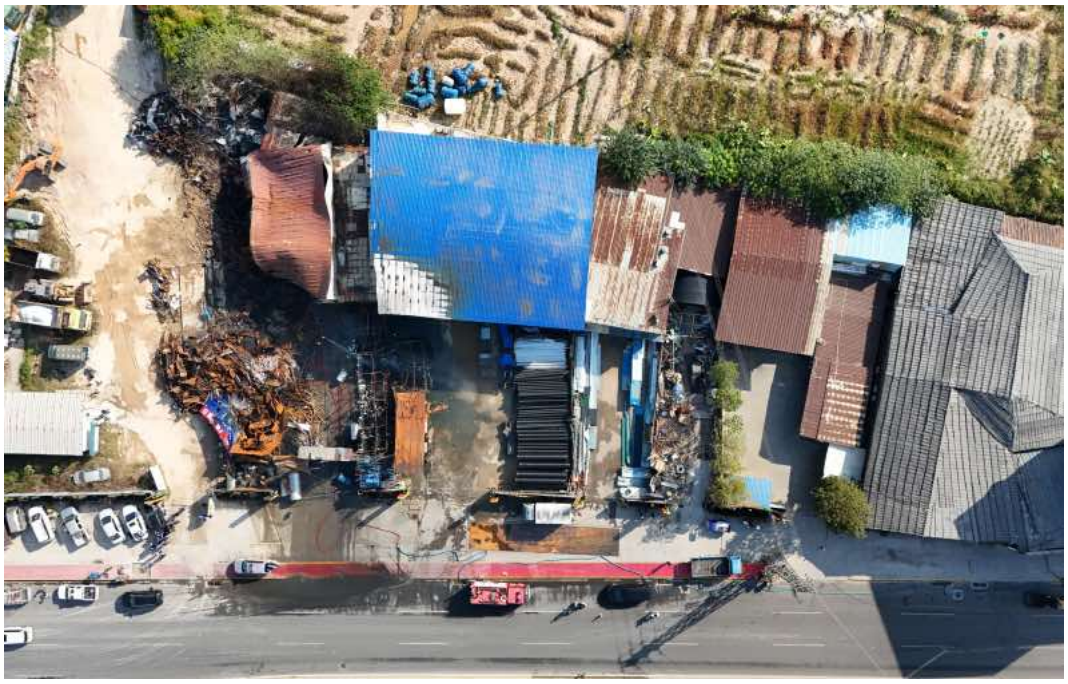
图1 起火场所俯拍图

该建材店为钢架铁棚结构，地上1层，总体呈不规则“凸”字型，主要为货物堆放区、加工区、办公区、生活区，在北侧、东侧设有5个集装箱房间（详见附图1和附图2）。

该建材店北侧中部的泡沫夹芯板集装箱房（图2中的房间1），属整体购置的产品用于居住，长6米、宽3米，安置方向为坐北朝南，门朝南。

根据现场勘查、视频、音频分析侦察、询问调查、光源实验等情况，综合分析认定：**起火时间为2024年11月11日01时05分许；起火部位位于放置于日渐升建材店北侧中部的集装箱居住用房外侧，起火点位于放置于日渐升建材店北侧中部的集装箱居住用房外围东南角距西门21.6米、距北墙5.4米处；起火原因为电气线路故障，引燃周边可燃物蔓延成灾。**

本次事故的直接原因为电气线路故障作用引发火灾。该场所将易燃可燃材料的集装箱活动板房作为居住场所，在该场所四周设置了货架且摆放较多易燃可燃材料导致火灾快速蔓延成灾。
