顺德北滘“12·26”一般火灾事故调查报告

北滘镇“12·26”火灾事故调查组

2026年4月

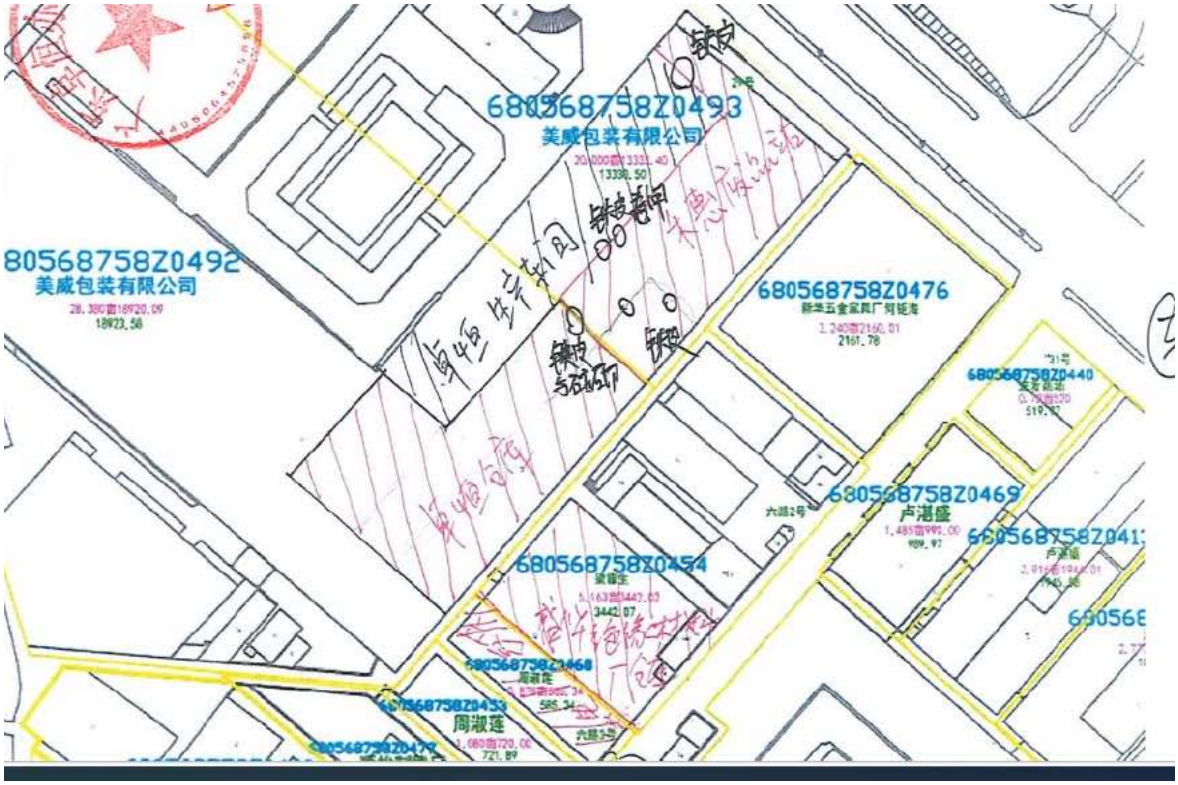
图2：起火建筑分布平面图

禾惠废品公司（起火单位，主要从事纸皮塑料等废品回收经营），位于佛山市顺德区北滘镇高村工业区大道29号之三。该单位建筑坐东南朝西北，地上一层为钢筋混凝土结构，与

广东卓恒办公家具有限公司（主要用于储存部分成品和半成品家具的场所）同处一栋建筑。厂房均采用钢砖混锌铁棚搭建，中间以6米高砖墙及锌铁皮分隔；其西北方向分别为佛山盛华绝缘材料有限公司、佛山市众行电器有限公司。
