白云三元里“3·7”一般坍塌事故调查报告

2026年3月7日14时26分许，广州市白云区三元里街三元里村城中村改造拆卸工程（一期）工地发生一起坍塌事故，造成1人死亡，1人轻微伤，1处区登记保护文物单位部分结构受损。

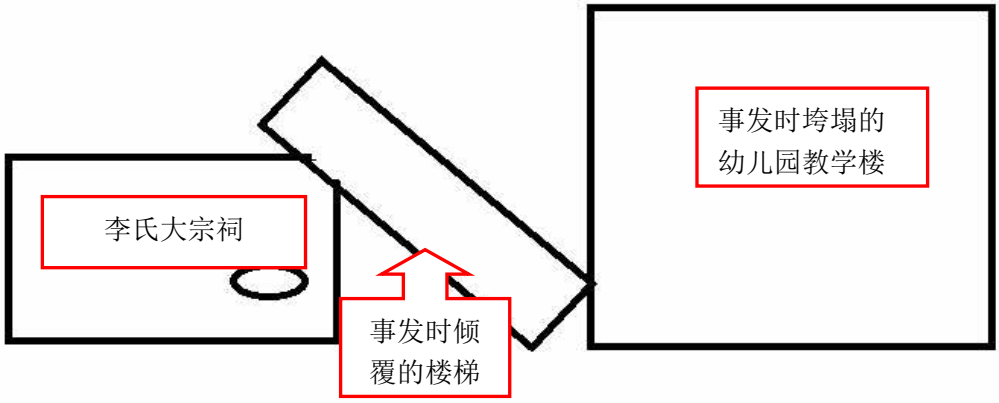
图 1 事发前相关建筑物位置关系

1.事故发生地点位于三元里村城中村改造拆卸工程（一期）工地内幼儿园教学楼拆卸作业现场，事发前后相关建筑物情况见图1~图5。

2.幼儿园教学楼与楼梯均为钢筋混凝土结构，李氏大宗祠为砖木结构，发生垮塌的幼儿园教学楼西侧与李氏大宗祠距离为 8 米，发生倾覆的楼梯西侧与李氏大宗祠距离约为 4.8 米。李氏大宗祠处于幼儿园教学楼拆卸工程影响范围内。
