# 高新珠海英搏尔电气股份有限公司
# “1·5”一般物体打击事故调查报告

“1·5”一般物体打击事故调查组

2026 年 4 月 2 日

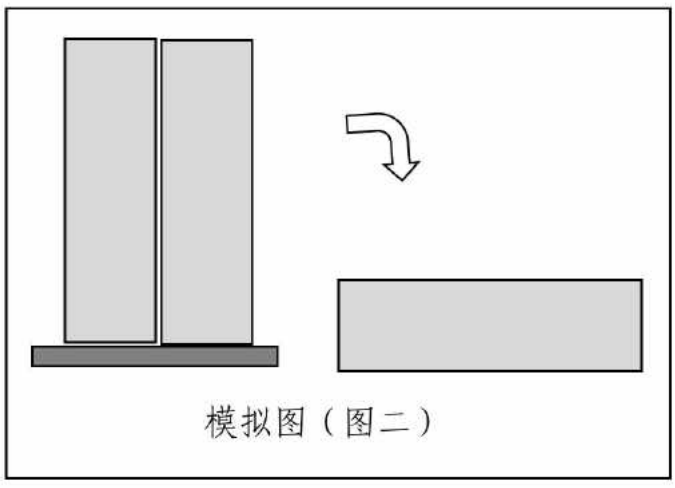
模拟图（图一）

事故产品名称：无取向硅钢（简称硅钢卷）；生产企业：五矿特钢（东莞）有限责任公司；产品规格：0.35*206*C；净重：3795（kg）（包含 3 个硅钢卷）。每 3 个硅钢卷用捆绑带捆为 1 扎放地面钢支座上，硅钢卷为中空圆柱形状，单个硅钢卷外径 113cm、内径 50cm、宽 20.6cm、重量约 1265kg。发生事故的 1 个硅钢卷的另外 2 个仍竖立放置在钢支座上，离地面高度约 4.5cm，最外侧的 1 个硅钢卷平躺在地面，经测量钢支架支撑最外侧硅钢卷的凸出部分可用长度为 5.5cm，导致涉事硅钢卷底部（宽 20.6cm）仅有约四分之一放在钢支架上，悬空部分约 15.1cm，涉事硅钢卷的重心已不在钢支架上。欧阳*站在钢卷正面用裁纸刀切断捆绑带后，硅钢卷失去束缚在其自身重力作用下发生倾倒压到欧阳*腿部。

硅钢卷放置于钢支座的侧视模拟图（图一）中浅灰色为单个硅钢卷，每 3 个被蓝色捆绑带捆为 1 扎竖立放置钢支座（深灰色）上，可见最右侧的 1 个硅钢卷底部仅有约四分之一放在钢支架上，重心已偏离钢支座。模拟图（图二），捆绑带被剪断后，最右侧的 1 个硅钢卷失去束缚向右倾倒平躺在地面上。

发生事故的1个硅钢卷放置在钢支座的最外侧，底部宽度的四分之一放置在钢支座上，未放置到位，重心已偏离到钢支座外部，因欧阳*蹲在硅钢卷正面将捆绑带剪断，硅钢卷失去束缚在自身重力作用下发生倾倒，躲避不及腿部被压到受伤。

（一）英搏尔公司应深刻吸取事故教训，召开一次事故分析专题会议，向全员通报事故情况，强化事故警示；举一反三，全面开展厂区隐患排查整治，针对事故中暴露出的问题，切实做好风险辨识，制定操作规范，加强安全生产管理，采取有效措施消除事故隐患。
