惠来隆江维兴食品有限公司“11·26”一般机械伤害事故调查报告

惠来县人民政府事故调查组

2026年2月27日

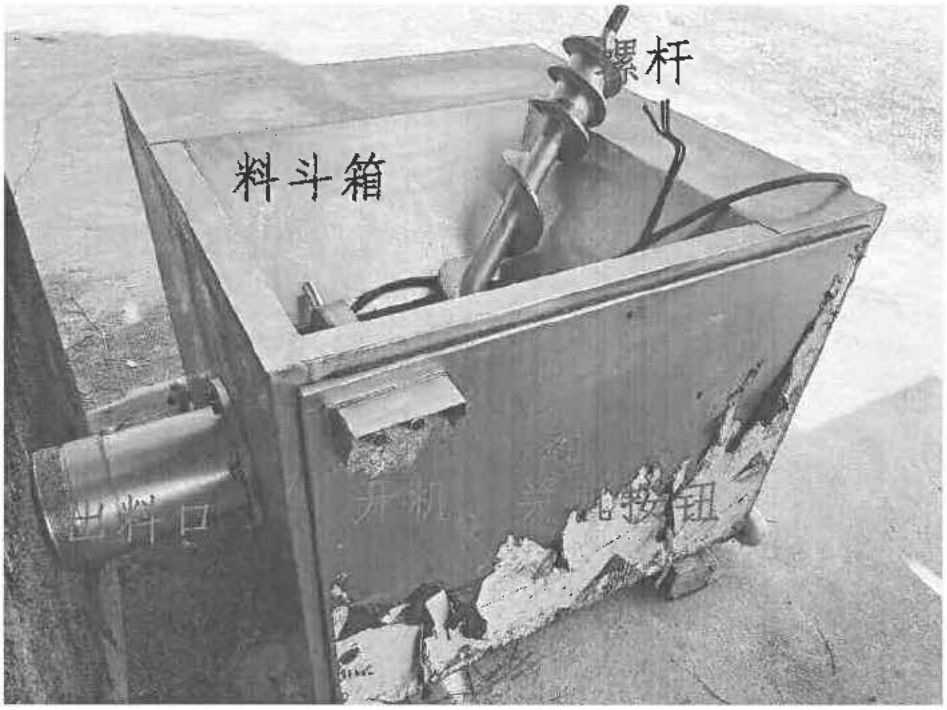
图 4 涉事设备[11]

涉事设备为不锈钢自动绞肉机（下称绞肉机），2024 年 5 月维兴公司向广东省惠来县沃角科佳达机械厂购买，长 1 米、宽 1 米、高 0.8 米，由料斗箱、螺杆、预切板、孔板、绞刀等部件组成，绿色开机按钮、红色关机按钮[8]位于设备侧面上沿处并设置挡板，具有合格证[9]、说明书[10]。涉事设备生产工艺：人工将

原料倒入倒梯形料斗箱，依靠螺杆将料斗箱中的原料推到预切板处，通过螺杆的旋转挤压，同时孔板与绞刀相对运转，使原料形成颗粒状并从出料口输出。

2025 年 11 月 26 日 17 时 20 分，钟[redacted]涛开始清理绞肉机，蹲在绞肉机出料口侧开始拆卸、清理出料口。此时，朱[redacted]龙在内包间查看其他工作情况。17 时 21 分，钟[redacted]涛起身站立于开关按钮侧，身体前倾弯腰将双手伸入料斗箱准备拆卸内部组件，此时其左腿因身体前倾误触开机按钮，转动的螺杆将其双掌及手臂卷入，钟[redacted]涛大声呼救。

检查[18]，清理绞肉机时未按国家强制性标准规范要求操作[19]，未采取断电或其他防止设备意外启动措施[20]，误触开机按钮，造成双上肢被绞肉机螺杆卷入绞伤失血过多，经抢救无效死亡。

（二）维兴公司要加强检维修作业现场安全管理，教育和督促从业人员开展岗位安全检查，主要负责人和安全管理人员要认真履职，定期或不定期对生产车间开展隐患排查治理，加密日常安全巡查频次，增强检查专业性和精准度，及时发现和消除违章作业、冒险作业等问题隐患。
