# 东莞市横沥镇“7•26”一般电梯坠落事故调查报告

东莞市横沥镇“7·26”一般电梯坠落事故调查组

2025 年 11 月 25 日

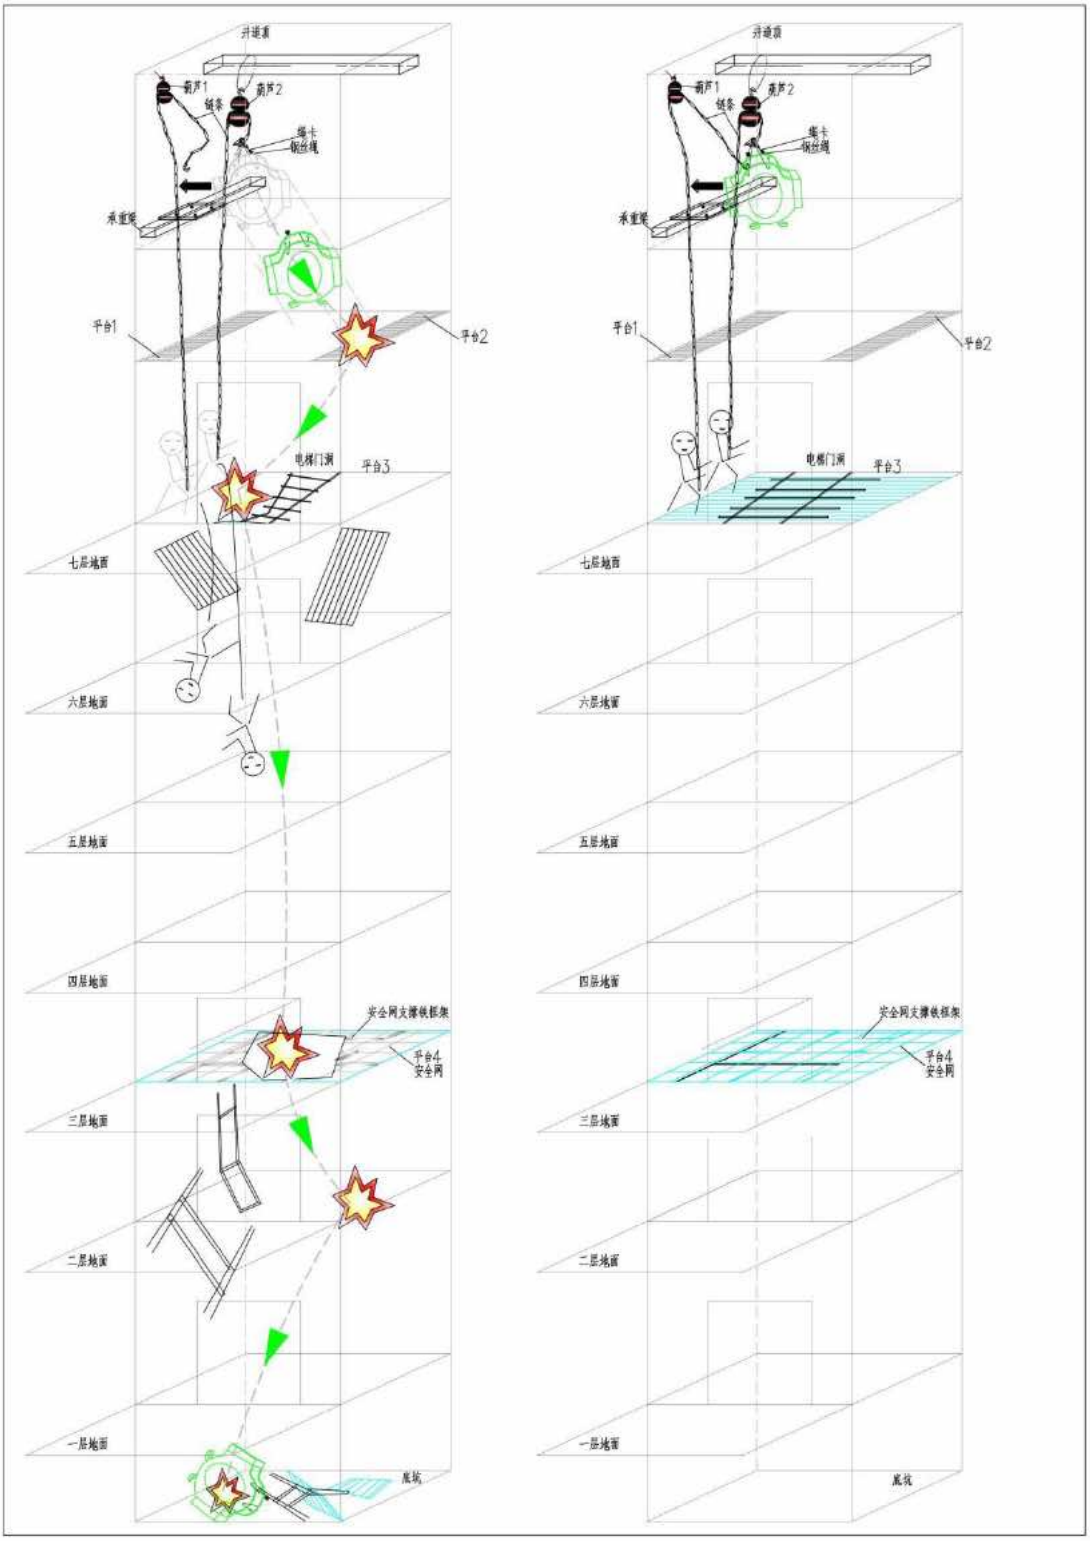
图 20 人员坠落过程示意图

**（2）安装人员坠落分析：**在对井道的堪查中未发现有悬挂安全绳，在平台 1 处发现堆放的一捆安全绳，说明事故发生时，安全绳未悬挂。根据两个手拉葫芦的手拉链条所在的位置分析，事故发生时，两名安装人员是站在 7 楼的平台 3 上进行曳引机吊装作业。由于现场未悬挂安全绳，两名安装人员未佩带安全带，当平台 3 被曳引机砸中并发生倾斜后，两名安装人员身体失去平衡，倒向平台倾斜的方向并发生坠落。两名安装人员以及曳引机、施工平台支架等先坠落至电梯井道中的安全网，由于坠落冲击力超过安全网的承受极限，两名安装人员以及曳引机、施工平台支架、安全网等最终一起坠落井道地坑。（图 20）
