城区东涌镇“1·27”一般涉渔乡镇船舶失联事故调查报告

城区东涌镇“1·27”一般渔船失联事故调查组编制

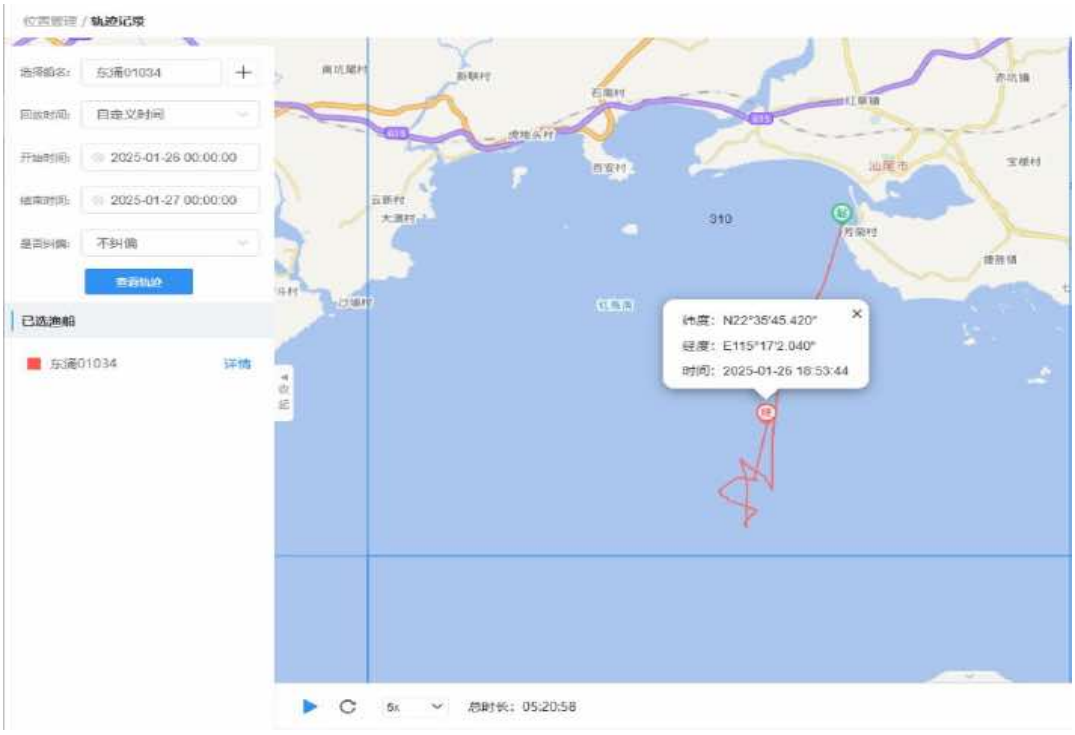
图 3：1 月 26 日“东涌 01034”船航行轨迹

2025 年 1 月 26 日凌晨 4 时许，张*智驾驶“东涌 01034”船载张*政、王*明、张*润从汕尾港中山渡口附近渔排出发，计划前往汕尾港对出海域开展捕捞作业。出发时船上装载刺网 140 余张、鱼桶约 15 个以及渔具若干，出航全程 4 人均未穿戴救生衣。“东涌 01034”船驶出汕尾港后，沿着西南方向行驶，6 时许到达离龟龄岛以西方向对出约 6 海里附近

海域后开始下网捕鱼，11 时 30 分许，到达距岸最远海域作业（概位 22° 31′ 16″ N，115° 16′ 8″ E，距岸约 12 海里）。

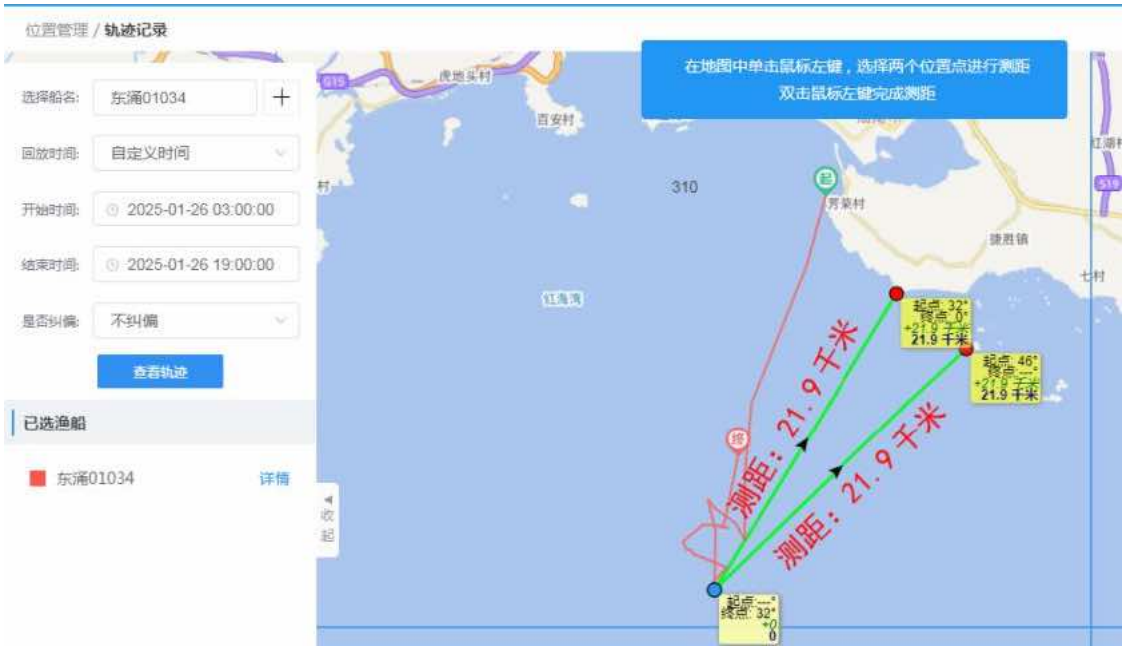
图 4：“东涌 01034”船最远抵达捕捞位置（定位时间：1 月 26 日 11 时 31 分，距最近海岸或最近岛屿均约 12 海里）

“东涌01034”船在预警风力超过出航规定风力、船不适航、人不适任的情况下超员冒险出海并超航区航行，航行过程中遭遇海上大风大浪恶劣天气，导致船舶翻沉，人员落水。
