港口王府南宁市安兴建筑劳务分包有限公司“9·5”一般高处坠落死亡事故调查报告

港口王府南宁市安兴建筑劳务分包有限公司

“9·5”一般高处坠落死亡事故调查组

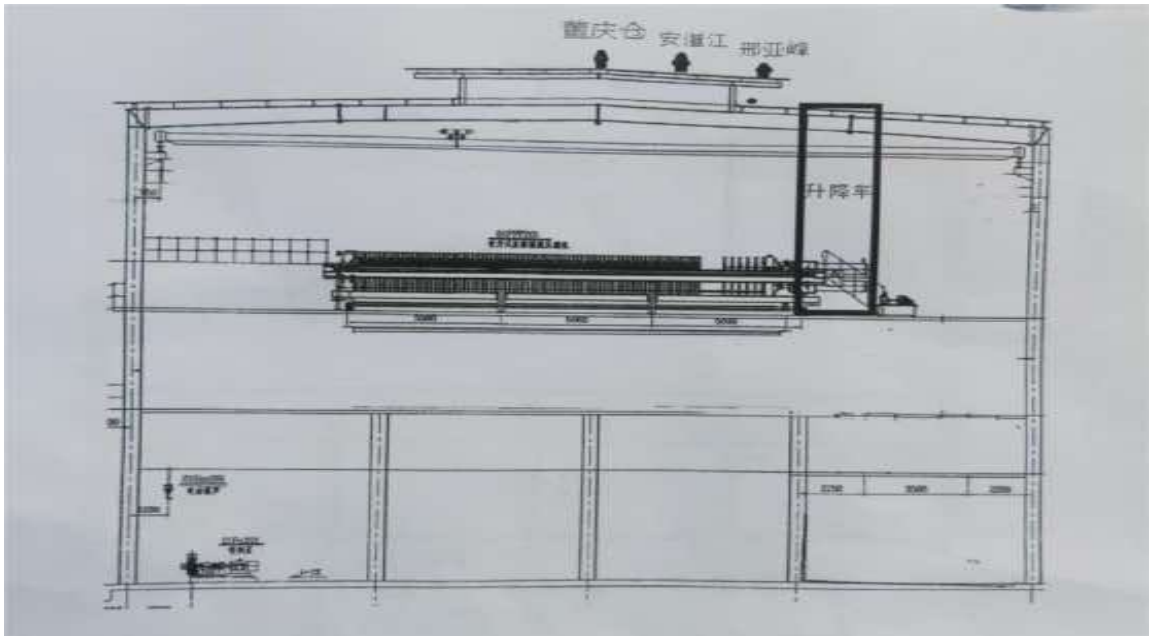
图2：三人作业期间的位置图

14时，董**、安**、邢**三人进行屋顶面瓦（树脂采光瓦）的安装作业，三人当时佩戴安全带为“五点双勾”安全带，压滤车间钢结构屋顶设置有5根生命线用于安全带勾挂。16时50分许，天空突然刮风并伴有雨，部分瓦片（瓦片是30片一叠放置）从屋顶被吹落到地上。当时，董**（安全带是否挂在生命线上无法印

证）和安**（安全带挂在生命线上）分别站在瓦片两端，邢**（安全带挂在用于固定瓦片的铁檩条上）站在瓦片中间（详见图2）。

为防止瓦片吹落伤人，董**三人准备将瓦片捆绑起来。安**去捡被风吹到一边的2片瓦片，邢**转身去拿捆绑瓦片的绳子。在安**走出7～8米距离时，二人听到“啊”的一声，转身去看，发现董**不见了，二人判断董**被风吹掉下去了。随后，邢**边打电话向杨**报告，边乘坐升降车下二层平台察看情况。杨**接到通知后第一个赶到事故现场，看见董**趴在压滤车间钢结构二层平台上，头上戴着的安全帽已经损坏，身上系着安全带，脸部被摔变形，坠落位置处有大滩血迹。

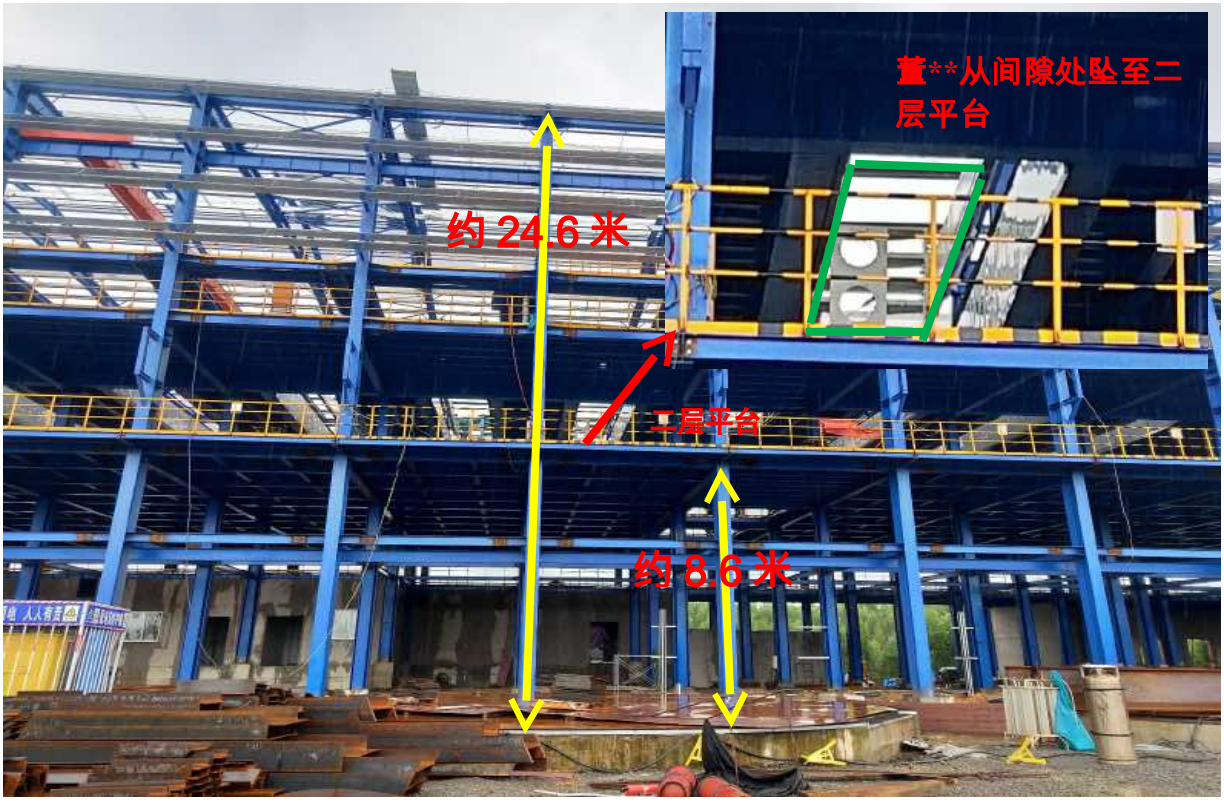
图4 压滤车间钢结构正面图及死者坠落位置

经事故调查组确认，事故发生地点为建设中的压滤车间钢结构厂房，压滤车间钢结构高约24.6米，地面距二层平台约8.6米，董**从压滤车间钢结构屋顶坠落至二层平台，坠落高度约16米（详见图3、图4），压滤车间钢结构屋顶生命线、董**佩戴的安全带均无损坏。

图3 董坠落地点**

事故调查组通过深入调查和综合分析，认定事故直接原因是：作业人员董**安全意识淡薄，作业过程中未正确使用安全防护用品，在高处作业中，没有按要求把安全带系挂好，导致其在作业中不慎从高处坠落致死。

（一）安兴公司要切实履行企业安全生产主体责任，规范特种作业人员资质的审核管理；加强作业现场的安全监管，对特种作业落实专人监护；加强生产安全事故隐患排查及整改；加强从业人员安全教育与培训，督促从业人员严格执行安全生产规章制度，杜绝违规作业行为发生。
