台山北陡陂仔村“7·22”一般高处坠落事故调查报告

台山市人民政府事故调查组

2026 年 9 月

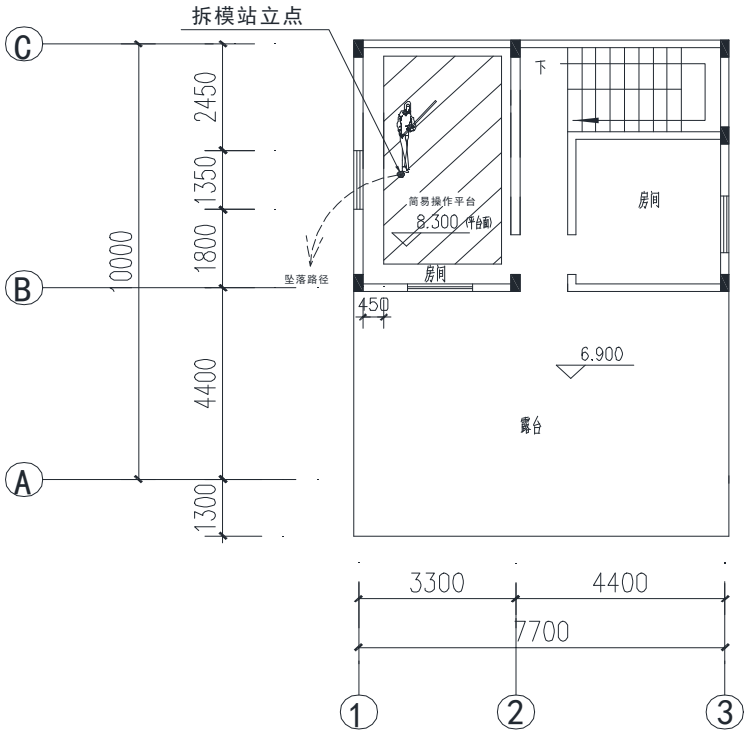
图 5：高处坠落事故现场四置平面图

2026年7月22日早上，容某悟、黄某山、韦某白及容某源共4人，根据容某源的工作安排分别在三层不同房间进行屋面楼板模板拆除工作，容某源负责西侧房间的屋面楼板模板拆除，房屋周边没有搭设外墙脚手架，三层砖砌体已完成，尚未安装窗户，西侧房间外墙预留有1350×1600mm窗洞口，窗台高度890mm，三层楼面标高6.9米，三层层高3.3米，事发前容某源将西侧房间的屋面楼板模板的支撑架提前拆除，并自行在三层楼面搭设1.4米高的简易操作平台用于模板拆除，操作平台周边无临边防护、脚手板未满铺且高低不平、无纵横向扫地杆。

7月22日8时40分许，容某源站在操作平台上拆除模板的过程中，不慎从操作平台西侧房间外墙预留窗洞口上坠落至西侧巷子地面，坠落高度约8.3米。容某源高处作业时没有佩戴安全帽、安全带。事发时同在场施工的其余3名施工人员在不同的房
