弋江火龙翰林时代二期建设项目工地“9·24”一般高处坠落事故调查报告

弋江区政府调查组

2025 年 2 月 17 日

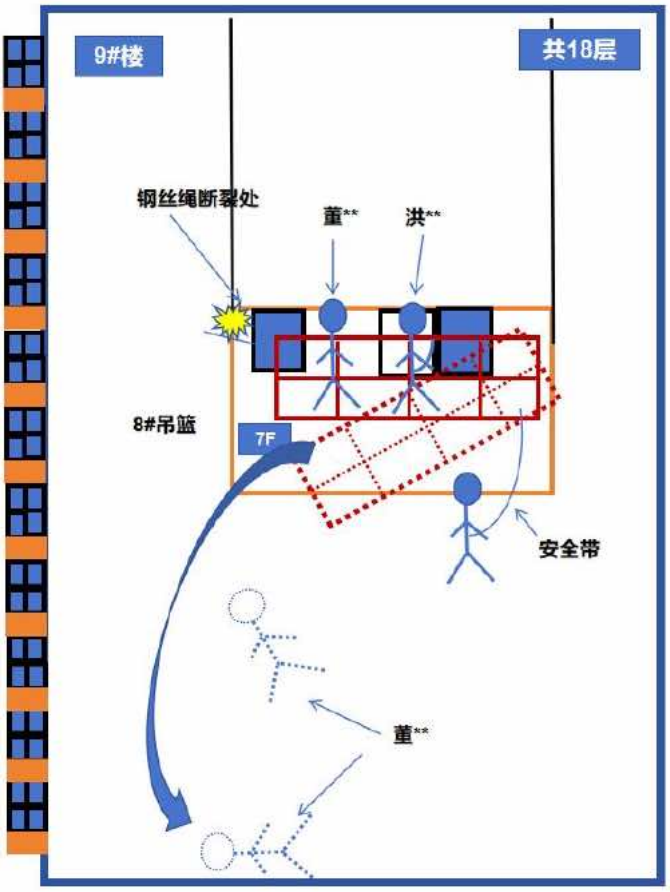
图 5　事故发生示意图

洪**见董**正在维修，就将安全带重新系上，期间洪**还对董**说：“我系了安全带哎”，董**未理会，只戴了安全帽，未系安全带。吊篮一侧钢丝绳被塑料纸缠绕，吊篮无法正常运行，此时董**未对吊篮相关设施、钢丝绳等进行检查，仅使用仪器对吊篮内的电源箱实施检测维修约两三分钟后，打开吊篮电源，吊篮发生倾覆致使董**从7楼吊篮空中掉落至地面，洪**因系安全带被悬吊于空中。

1.事故现场位置情况。事故发生在中丞翰林时代在建项目二标段9号楼东侧，如图3所示。事故发生当天，经安全生产专家对事故现场勘查后：吊篮距地面高约21米，倾覆且悬挂在空中；吊篮主钢丝绳2处断裂，如图4所示，分别未卡盘内主钢丝绳和悬挂机构上主钢丝绳，其中卡盘内主钢丝绳内有一个杂物紧密缠绕；屋面吊篮前后支架、配重块、安全绳均符合要求，未受到影响。

振奇公司维修工董**未持有电工、高空作业特种作业资格证，在未穿戴安全防护设备的情况下，冒险在吊篮中实施高空维修作业，同时违反吊篮维修操作规定，在卡盘内有杂物紧密缠绕钢丝绳，未确定安全的情况下，盲目启动电源，致使钢丝绳承受超负荷拉力和因摩擦力过大而断裂，是此次事故发生的直接原因。
