彭泽县大浩山日产500吨金矿选矿厂施工项目“12·22”一般高处坠落事故调查报告

九江市政府事故调查组

2025年11月

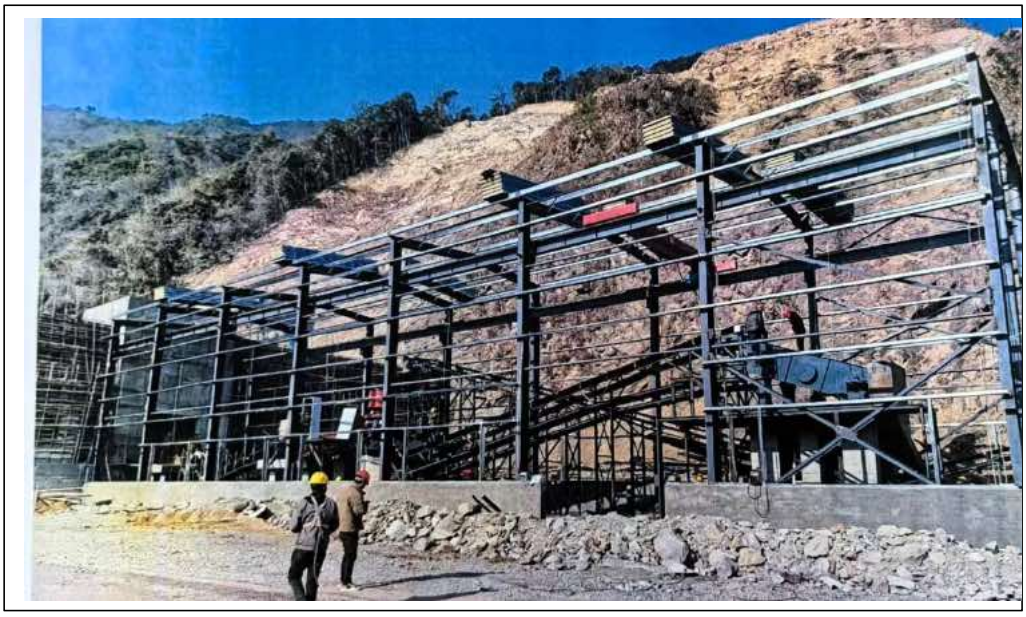
图 1 事发现场

事故发生于新建破碎车间钢结构厂房中，死者栾玉松在钢结构厂房檩条上进行作业途中，从檩条上坠落到地面上，作业平台距离地面约 8m（见图 1、图 2）。

事故直接原因是作业人员栾玉松安全意识淡薄，在钢结构厂房檩条上作业时违规解开安全绳（高度约 8 米）行走时失稳，坠落至下方地面导致死亡。
