发文机关：伊州区应急管理局　成文日期：2026-07-13　主题分类：　有效性：

伊州区红山口西安展实检测工程有限公司“5•1”一般车辆伤害事故调查报告

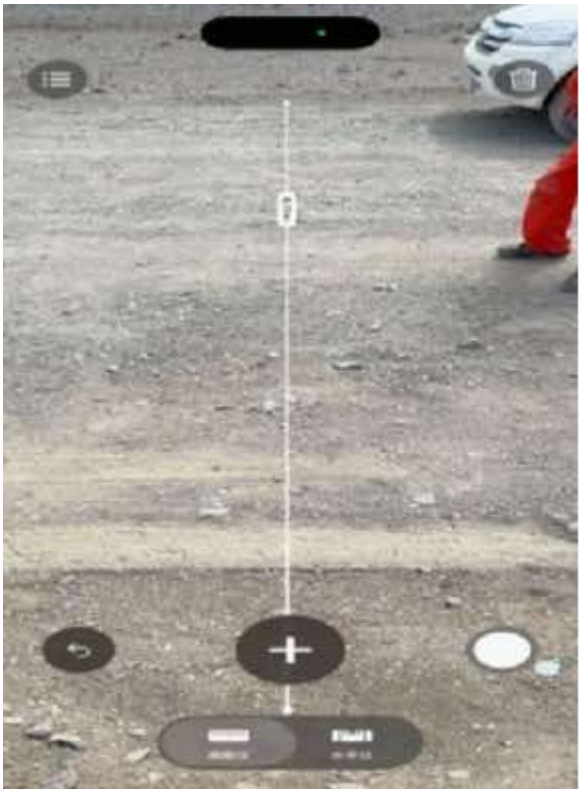
图2

事故发生路段：新疆维吾尔自治区哈密市伊州区G30高速进疆方向红山口施工便道处（图2），不在施工区域内，该施工便道属于开放状态，社会车辆均可以通行，道路宽度6.77米（图3）。距离连霍高速约2.6公里（图4），距离西安展实检测工程有限公司作业区域约11公里（图5）。
