海沧东孚厦门戴尔乐科技股份有限公司“8·9”一般厂（场）内车辆致害事故调查报告

经调查认定：**海沧东孚厦门戴尔乐科技股份有限公司“8·9”**

一般厂（场）内车辆致害事故是一起新下线高尔夫球车在前往路试过程中，因路试员未确保安全驾驶追尾前车致人死亡的一般生产安全责任事故。

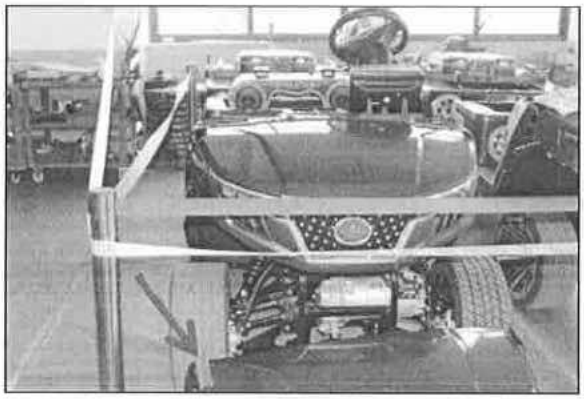
肇事车辆为厦门戴尔乐公司生产的D6系6座4驱越野车，车身颜色：波尔蒂芒蓝，底盘上线和终检日期均为2026年8月8日，该车辆前装饰盖右前侧有撞击痕迹（见图1、图2）。根据《场（厂）内专用机动车辆安全技术规程》（TSG81-2022）等相关规定，该型车辆不用于营运载客，不纳入特种设备监管范畴。

图1：D6系6座4驱越野车

图2：涉事车辆车架号

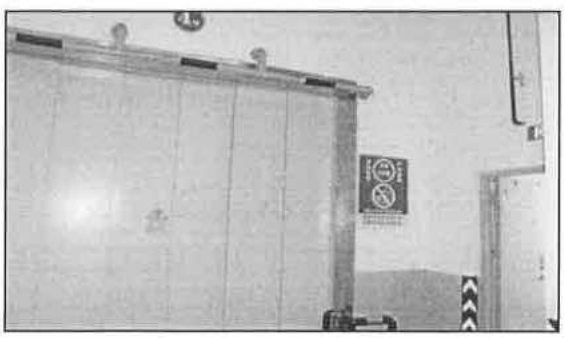
事发现场为厦门戴尔乐公司位于海沧区东孚街道汤岸北路36号D栋的C栋三楼组装车间4#电梯口前，现场可见防撞柱、“货运电梯、严禁超载”和“货梯严禁站人”等警示标志，未设置“当心车辆”、“当心行人”等警告标志和限速标志（见图5、图6）。

图 5：生产车间 C栋三楼

图 6：三楼 4#电梯口

厦门戴尔乐公司存在的主要问题，**一是**安全风险分级管控和生产安全事故隐患排查治理制度不健全，对新下线高尔夫球车新增路试环节的安全风险辨识不到位，未能及时发现并消除事故隐患；**二是**对品质部调岗和新入职路试员工安全生产教育和培训不到位，相关从业人员不具备本岗位所必要的安全生产知识和操作技能；**三是**厦门戴尔乐公司对存在较大危险因素的组装车间，安

厦门戴尔乐公司要重新组织对高尔夫球车生产工艺、设备设施、物料存放、用电用气、组装作业及路试等环节的动态风险辨识评估，更新风险分级管控台账和四色分布图；完善隐患排查治理闭环流程，落实班组日查、车间周查、公司月查和专项季节检查；将安全操作规程纳入岗位作业指导书和上墙警示，围绕较大危险因素增设、补强醒目警示标志，常态化开展“反三违”。
