黄石开发区•铁山区金山街道 南阳某建筑工程有限公司“8•11” 一般车辆伤害事故调查报告

南阳某建筑工程有限公司“8·11”

一般车辆伤害事故调查报告

开铁区政府事故调查组

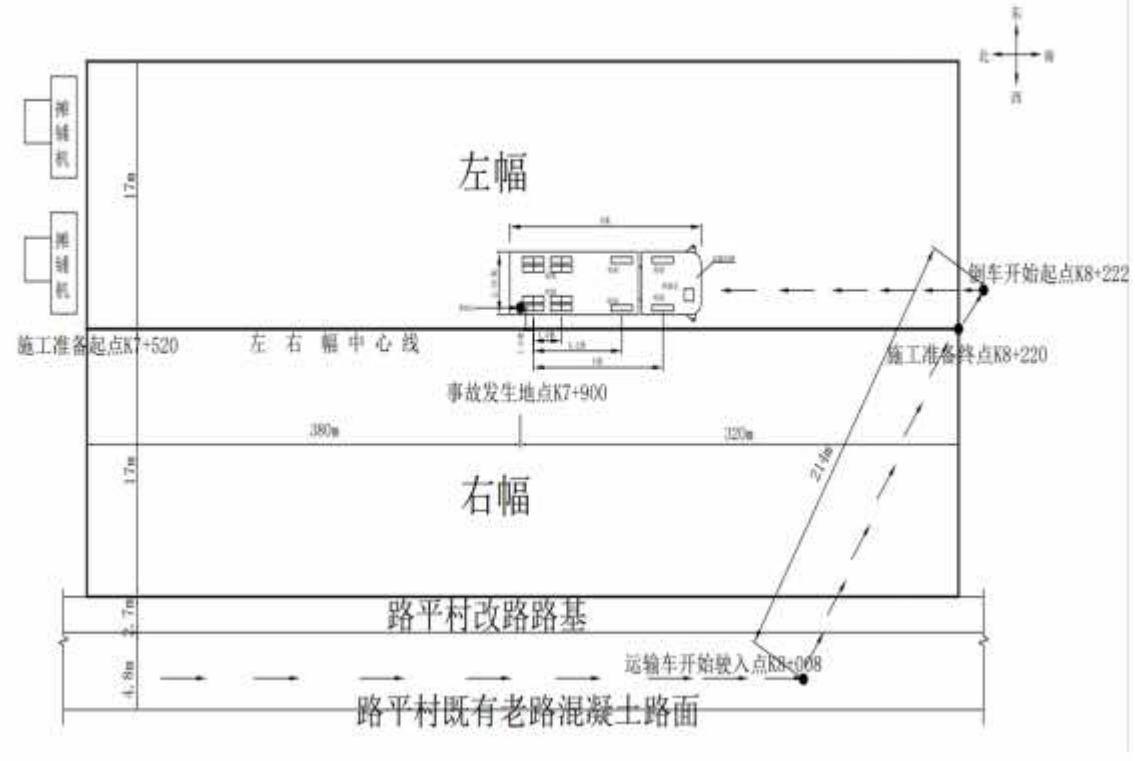
图一：车辆行驶路线图

由于8月10日晚上下雨，8月11日整体工作顺延1小时，11日早7时左右，某公路公司乙项目部通知搅拌站开始发料，周某洋驾驶车辆于8时左右装好水稳料过磅后出发事发地（据调查其为发料后的第四辆车）。8时27分左右，周某洋驾驶重型自卸货车（车牌号：鄂B650xx）从右幅施工道路进入左幅道路K8+222处准备倒车进入水稳摊铺点（距离大约700米）。

8时30分左右，死者包某梅位于左幅道路K7+896处背对车辆倒车方向行走过程中，被周某洋驾驶的重型自卸货车倒车（已倒车行驶320米）碾压致死。

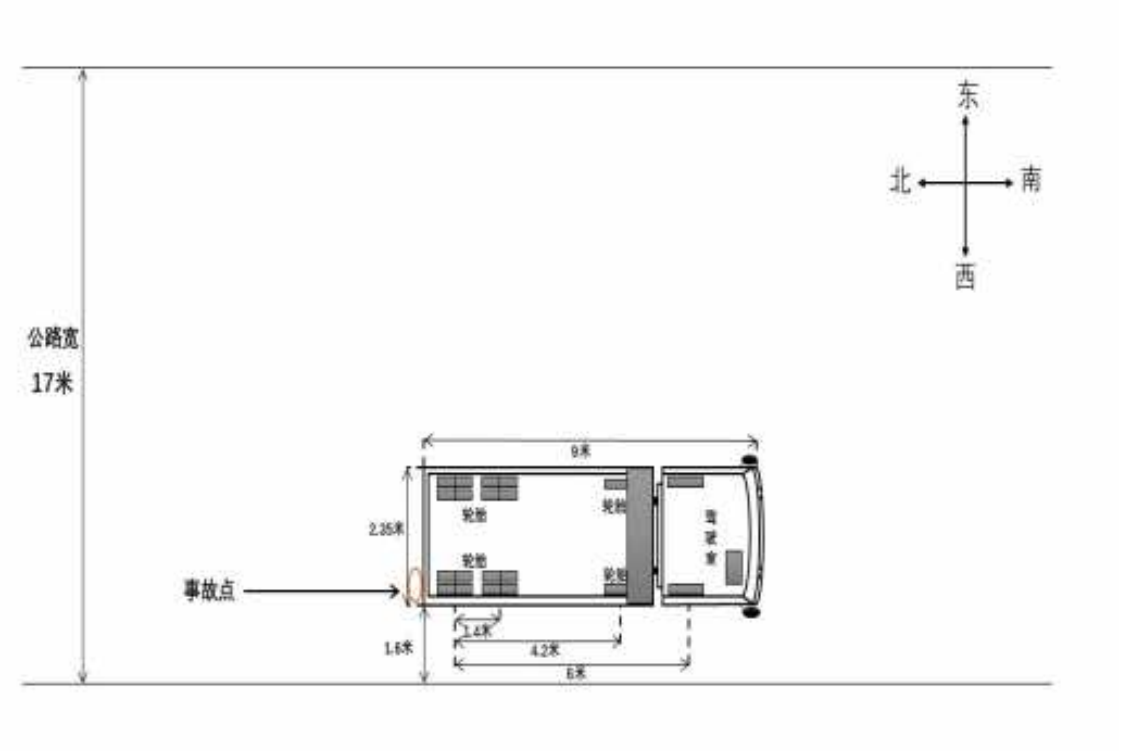
图二：事故现场平面示意图

事故发生在钟山大道路平村改路路段，近金山老年公寓，该路段呈南北走向，起止桩号为K7+520-K8+220，全长700m，设计总宽35m，道路分左、右幅，两幅之间为2m宽的中央隔离带，其两侧为2.5m宽的人行道附属。道路设计结构为第一层0.8m砂石路床、第二层0.6m水稳层、第三层0.18m沥青路面。截至8月11日事发当日，道路左幅已完成0.8m砂石路床和0.4m水稳施工，右幅已经完成0.8m砂石路床施工，准备对左幅剩余0.2m水稳上基层进行摊铺施工，左幅路基宽度17m。事故发生地点位于其左幅K7+900处。（见图一、二、三）
