[索 引 号]	11640111H37228029N/2024-00019	[发文字号]	
[发布机构]	金凤区应急管理局	[责任部门]	应急管理局
[有 效 性]	有效	[成文日期]	2024年10月

宁夏恒泰隆建材有限公司“3•28”砂料 掩埋窒息一般事故

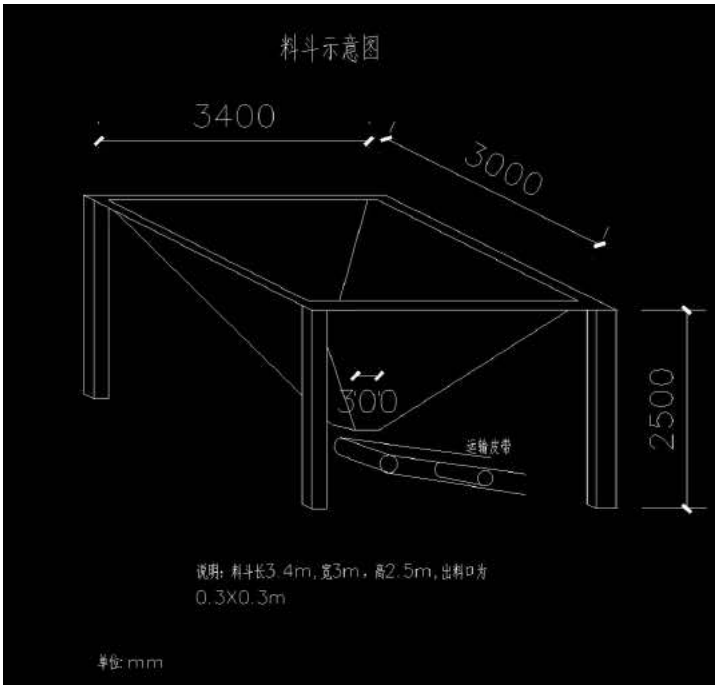
2023年03月28日14时00分在宁夏回族自治区银川市金凤区综合产业园内规划路南侧，宁夏恒泰隆建材有限公司维修工人殷某某在清理锥形料斗时被建材有限公司组织人员进行人工呼吸、心脏复苏进行营救，14 时 10分拨打 120 急救电话。14 时 20 分，殷某某被 120 急救车送至银川市第二人民护室进行观察抢救。殷某某需要靠呼吸机维持生命体征，殷某某家属向医院提出放弃治疗申请，于3月29日出院后死亡。

1.伤者掩埋位置位于银川市金凤区综合产业园内规划路南侧，宁夏恒泰隆建材有限公司砂料车间锥形料斗，锥形料斗：大口：长3.4米，宽3米，为：7.5方 。

2023年03月28日14时00分在宁夏回族自治区银川市金凤区综合产业园内规划路南侧，宁夏恒泰隆建材有限公司维修工人殷某某，在对锥形料斗仓斗，装载车司机不知锥形料斗内有人的情况下将3方砂石，倾倒入锥形料斗仓内，导致殷某某被砂料掩埋致其重伤，是导致本次事故发生的直接原因。

殷某某违反宁夏恒泰隆建材有限公司操作规程，在对锥形料斗仓维修作业中，未按照公司操作规程，未悬挂警示牌、警示安全灯，未切断电源、未清理锥形料斗，导致装载车司机不知锥形料斗内有人的情况下进行砂石上料工作，导致殷某某被砂料掩埋致其重伤，是导致本次事故发生的间接原因。

（一）落实安全生产责任，健全安全管理制度。宁夏恒泰隆建材有限公司作为事故单位，要深刻吸取事故教训，全面落实安全生产责任，切实提高安全管理水平，立即组织进行一次全面的安全隐患排查整治行动，并形成书面依据分发给整改责任人，逐条落实，限期整改到位；

（二）深刻吸取事故教训，深化高危作业安全管理。宁夏恒泰隆建材有限公司应严格遵守国家法律法规的规定，立即对所有所有进场作业高危作业，对培训考试不合格的坚决不允许上岗，真正把安全生产责任落实到每个环节、岗位。
