吴忠市新南建设投资有限责任公司同心街加气站“6·29”一般生产安全事故调查报告

吴忠市人民政府事故调查组

2024年8月28日

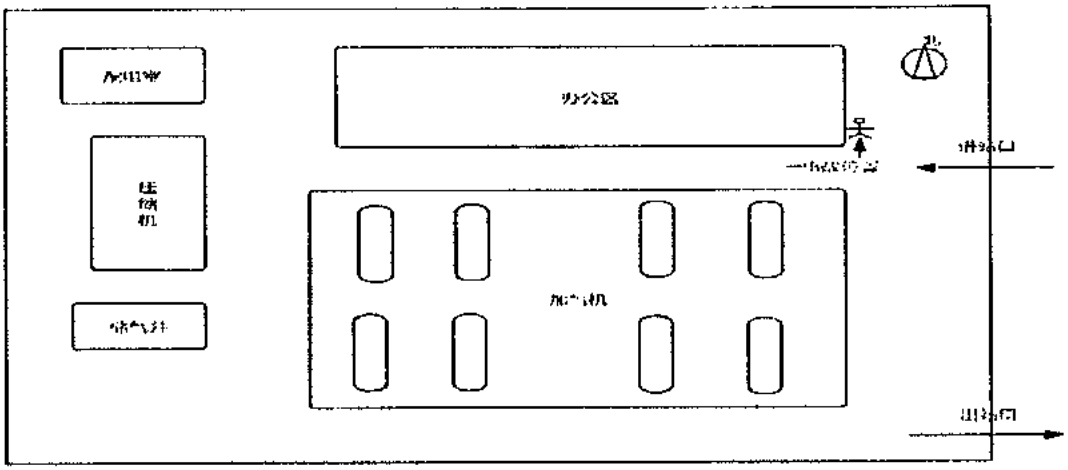
年6月28日17时06分，解佳才委托临时雇佣人员陈**要对宣传条幅进行维护。2024年6月29日15时10分，陈**到达现场，搭设一架人字梯（高度2.4m，共七级踏步），攀登至第五级踏步（高度约为1.85m）进行作业过程中，因重心不稳，人字梯晃动倾倒，陈**从人字梯上坠落至地面。15时12分，同心街加气站加气一班班长罗艳琴发现加气站办公区东侧墙根处有一人倒在地面上，立即呼喊加气站操作员王芳共同上前查看情况，随即罗艳琴拨打了120急救电话。120急救车辆于15时25分到达事故现场，经现场医护人员确认，陈**已无生命体征。
