故调查报告

昆区卜尔汉图镇打拉亥上村包头市启泰环保科技有限公司院内在建工地“6.9”一般触电死亡事故调查报告

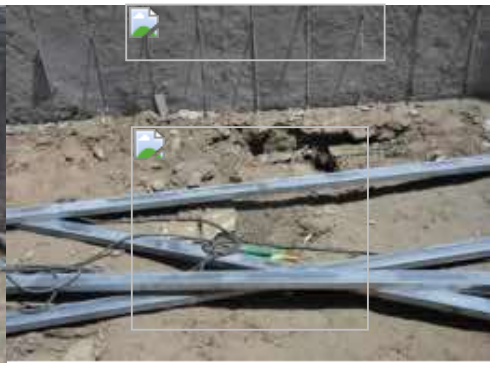
3.现场主要施工作业和设备设施情况

电焊机3台、焊把3个（安装方形钢檩条东侧围墙处2台焊机2个焊把、西侧切割场地1台焊机1个焊把）；电动切割机1台；氧气瓶4个；乙炔瓶2个；部分钢管和方形钢檩条；临时用电电缆100多米，临时用电由车间供电箱直接接出。

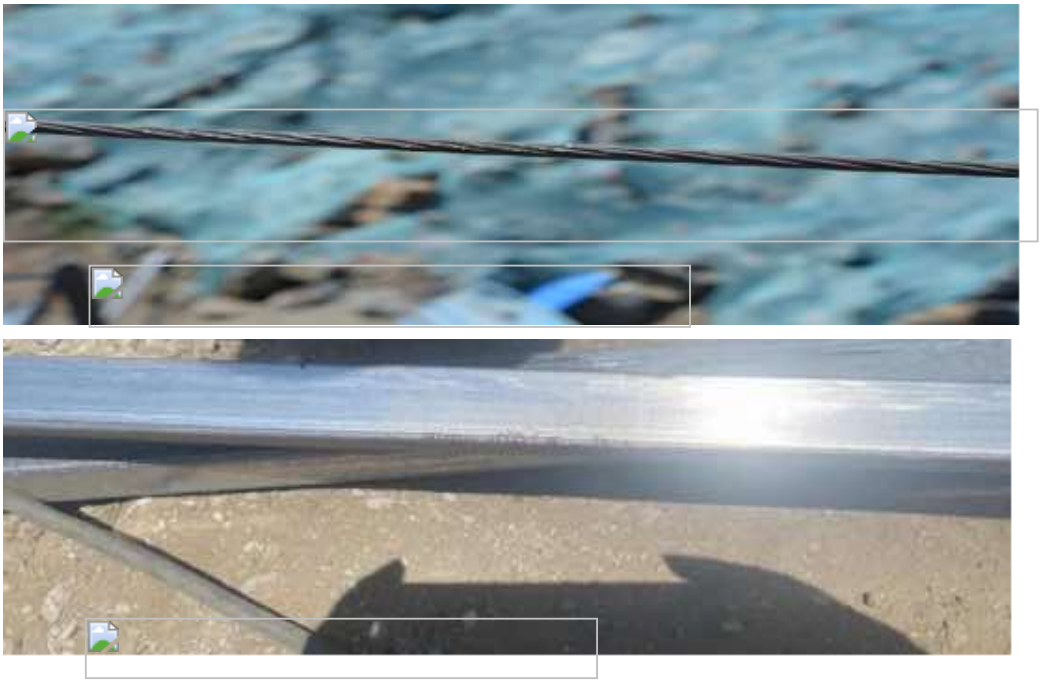
下图为现场电焊把位置情况：
