菏泽郓城锦绣城E区建筑施工项目 “8•15”较大高处坠落事故调查报告

2023年8月15日7时许，菏泽市郓城县恒源锦绣城E区项目12号楼发生一起高处作业吊篮倾覆较大生产安全事故，造成5人高处坠落死亡，直接经济损失约726万元。

经调查认定，菏泽郓城锦绣城E区建筑施工项目“8·15”较大高处坠落事故是一起因违章操作造成的较大生产安全责任事故。

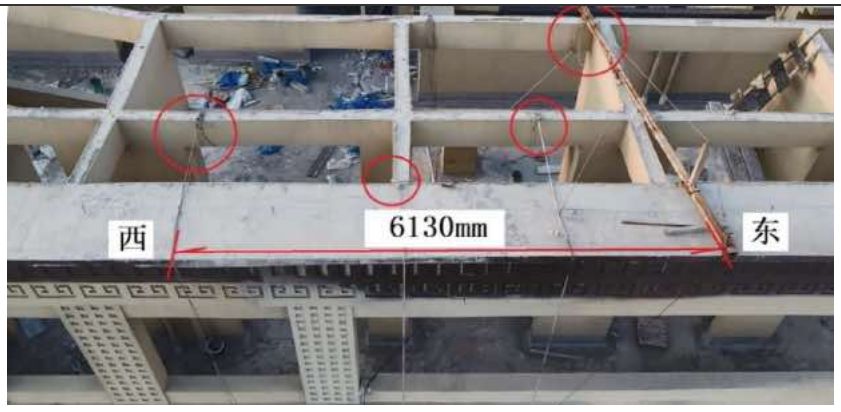
图5 东西两侧钢丝绳及大绳悬挂图

吊篮两个悬挂挂点间距约6.13m，吊篮东侧悬挂机构用钢丝绳固定在混凝土造型边框和梁上，工作钢丝绳和安全钢丝绳固定在悬挂机构前端；西侧工作钢丝绳和安全钢丝绳绕过混凝土造型边框直接缠绕固定在梁上（见图5）。

地面观察，吊篮工作钢丝绳、安全钢丝绳和安全大绳齐全，其中2根安全大绳及西侧1根钢丝绳与地面重物连接，其他处于自由悬垂状态（见图6），工作钢丝绳和安全钢丝绳均为多股钢丝绳（4×31-8.3）。
