四川乐芙特建设工程有限公司
“8·23”一般触电死亡事故
调查报告

“8·23”一般触电死亡事故联合调查组

2023 年 10 月 26 日

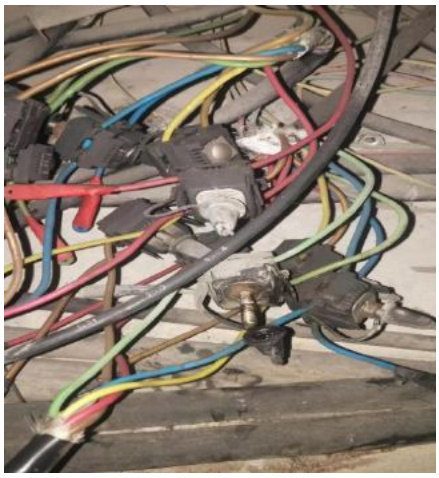
事故直接原因是：李双未佩戴绝缘手套、绝缘鞋，趴在低压电线桥架上进行拉线工作。

事故直接原因分析：李双安全意识淡薄，在进行拉线工作时没有佩戴绝缘手套、绝缘鞋。自身操作不当，趴在桥架上方进行拉线工作。

事故间接原因是：乐芙特公司安全管理不到位。

事故间接原因分析：乐芙特公司在空调线缆安装前未通知光彩大市场物业进行提前断电；作业现场无安全员和电工进行监督指导；未督促工人佩戴绝缘手套、绝缘鞋；乐芙特公司未按规定[1]对从业人员进行安全教育培训，没有记录李双等工人的安全教育培训情况。

光彩大市场负一楼低压配电线路采用架空桥架敷设，桥架离地高度 **3.7m**，到天花板高度 **0.9m**，到横梁间高度 **0.2m**，桥架自身厚度 **0.2m**。桥架内导线采用穿刺线夹对接，对接穿刺线夹导线连接的裸露部分采用绝缘套帽隔离。事故发生后，专家现场勘察发现出事点桥架内一处绝缘套帽脱落，绝缘套帽和裸露部分有触电痕迹。

（一）乐芙特公司进一步强化对从业人员的安全教育培训，提醒工作人员遵守法律法规和安全操作规程。
