浙江美欣达纺织印染科技有限公司“6•13”中毒窒息较大生产安全事故调查报告

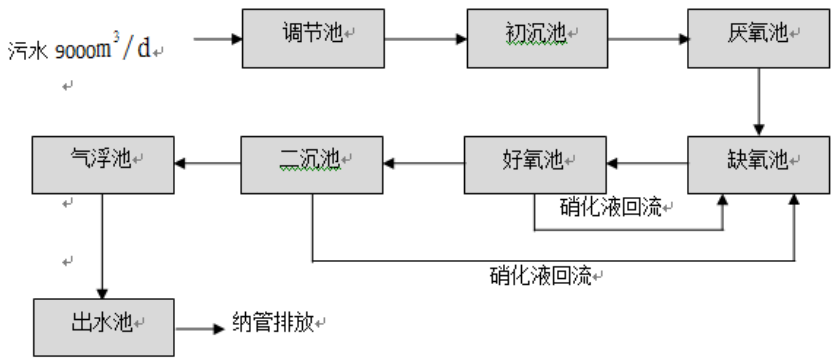
涉事污水处理站初沉池示意图

2.事故设施情况。本事故发生地为污水处理站初沉池，初沉池为物化原理处理污水的工艺环节,可除去污水中的可沉物和漂浮物，日常添加PAM、硫酸亚铁二种药剂。初沉池于2019年3月8日新建并投入使用。主要参数：型号：THC-400；材质：碳钢内环氧煤沥青防腐，外防锈漆+面漆；尺寸：Φ25×5m；配套反应池，容积约100m3；反应池至初沉池进水管直径350mm，长度约12.5m。初沉池平台上部边缘宽度0.6m，顶部加盖及废气收集系统。在西北侧和东侧各有一扇门及楼梯。初沉池与反应池之间的进水管道，因长期使用，发生淤泥堵塞现象。
