重庆涪陵绍兴市上虞区联益冷却塔有限公司
“2 · 10”一般坍塌事故调查报告

重庆市政府事故调查组

2026 年 6 月 16 日

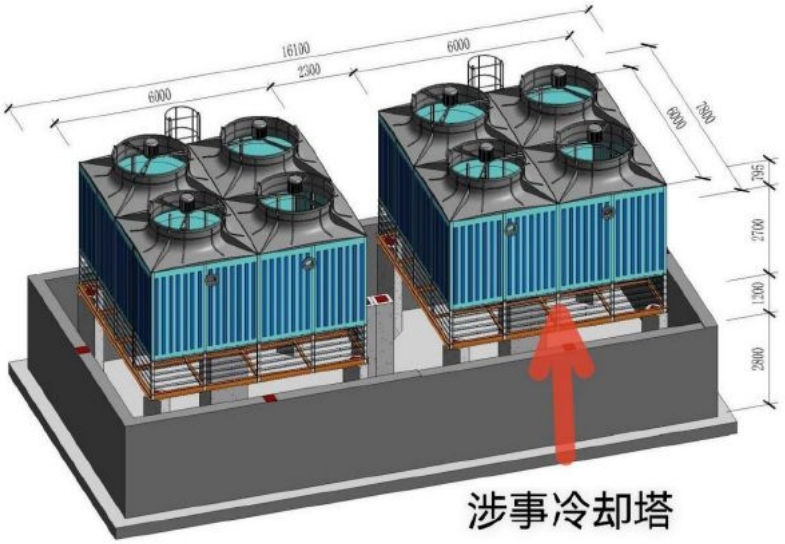
图1 涉事冷却塔示意图

涉事冷却塔（设备编号 TA10276）为重庆建峰浩康公司甲醛装置一线配套设备，2018 年4 月 由绍兴联益公司生产安装，调试正常后投入正常生产。生产安装单位：绍兴联益公司；安装时间： 2018 年 4 月；设备型号：B2-600DW 型方形逆流式冷却塔 ；结构形式：不锈钢框架+玻璃钢围护结构；规格尺寸：6m×6m×4.7m（无底盘形式）。

该冷却塔下部设置21根 C80mm × 40mm × 3mm 普通型钢（Q 235）柱脚，外围柱脚 16 根， 内部 5 根。外围柱脚之间有 6 道透气窗页 。柱脚部分高 1.2m，塔身高 2.7m，塔顶设 4 个 3m × 3m顶盖，顶盖中间为 ϕ2m 散热孔，上部设置4 台电机和风机，侧面设置进水孔和爬梯，塔内部设置型钢骨架和填充料。

冷却塔总重约 5.5t，其中填充料未使用前重约 990kg。（见图 1）

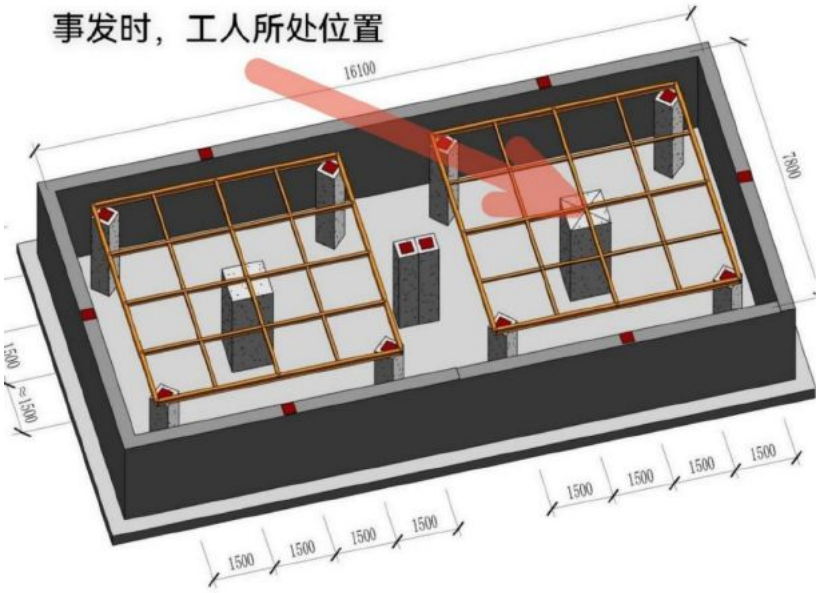
图2 塔身基础与钢架平台

冷却塔安装在水池上方，水池内有 5 根混凝土方柱，中间方柱尺寸约 1m × 1m，四角方柱约 0.5m ×0.5m，方柱上方设置型钢框架，外围型钢框架为 I16 工字钢，内部十字架为 I12 工字钢，中间小横梁为［8 槽钢。（见图 2）冷却塔柱脚主要支承在 I16、I12 型钢上面，采用焊接连接。

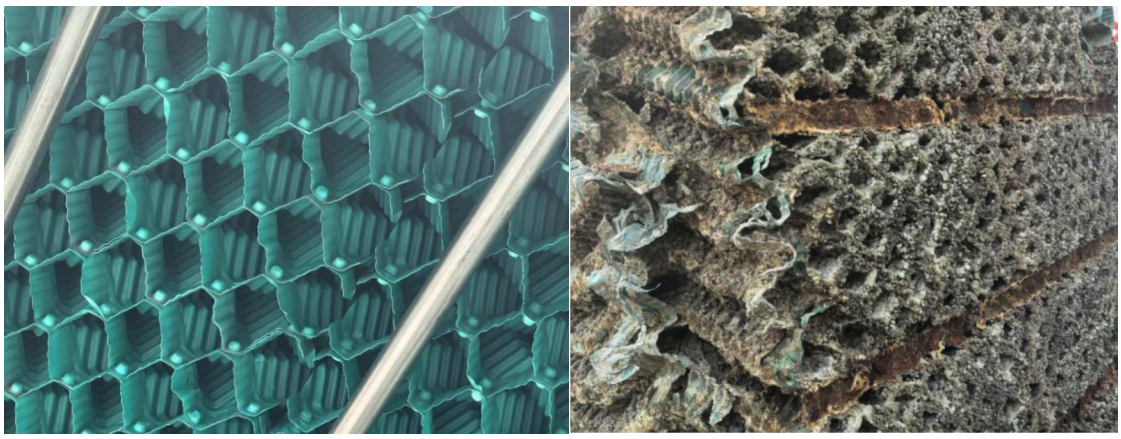
图3 左图为填充料出厂状态，右图为事发时填充料状态

经过约8年运营，冷却塔柱脚锈蚀严重，承载力大幅降低，同时塔内填充料蓄积大量水垢和结晶体。（见图3）经对涉事冷却塔部分填充料进行称重测算，旧塔填充料质量约为9665kg（含水垢及结晶体）。

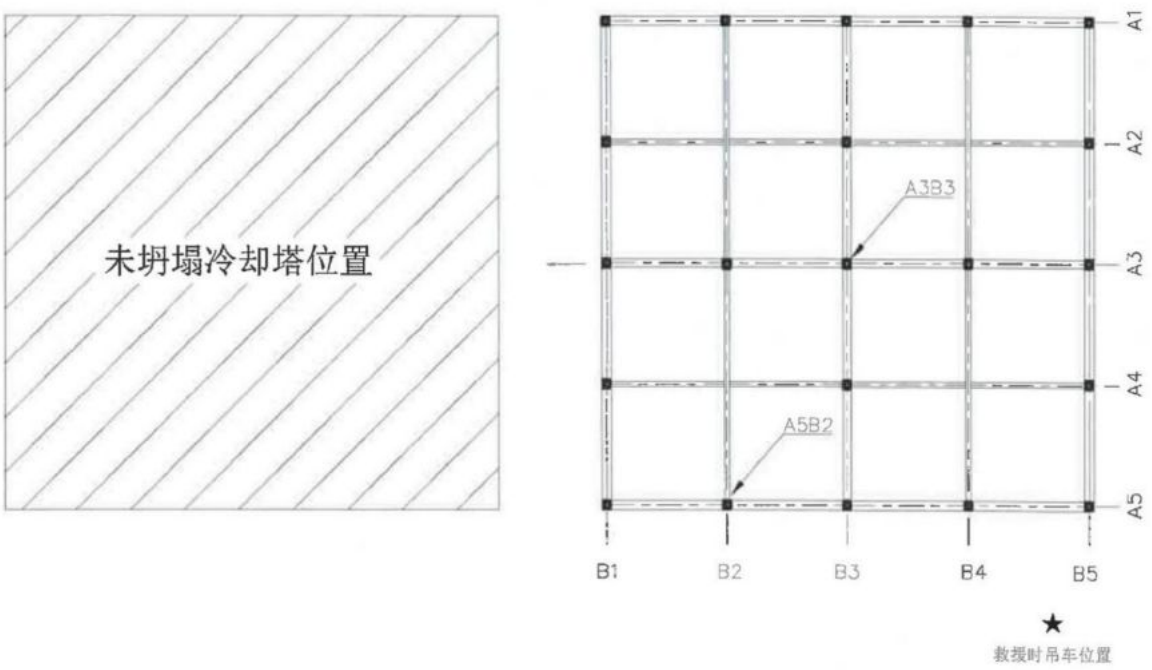
图8 涉事冷却塔立柱平面布置示意图

调查组委托重庆市建筑科学研究院有限公司对涉事冷却塔坍塌原因进行勘察分析。根据重庆市建筑科学研究院有限公司出具的《技术咨询报告》证实，涉事 TA10276 方形玻璃冷却塔共残留21 根立柱，其中一根立柱（位置编号 A5B2）断口处规则、平整，系冷却塔坍塌前形成的切割痕迹；其余立柱断面均呈弯曲、不规则状，为典型受力破坏特征。（见图 7、图 8）
