索 引 号：/202510-00015
信息分类：事故通报
内容分类：市场监管、安全生产监管,其他
发文日期：2025-09-19
发布机构：舒城县
文　　号：
生效时间：
废止时间：
来源单位：舒城县应急局
成文日期：2025-09-19
名　　称：舒城经济开发区安徽智能制造有限公司技改扩建项目“7·22”一般高坠生产安全事故调查报告
关 键 词：

舒城经济开发区安徽智能制造有限公司技改扩建项目“7·22”一般高坠生产调查报告

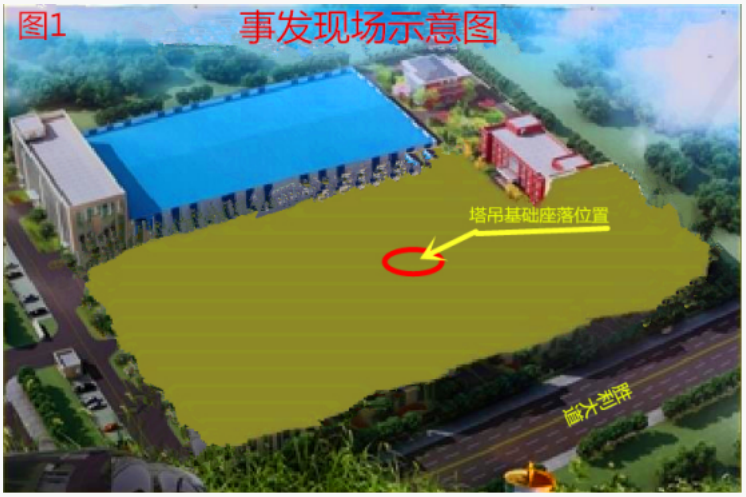
2025年7月22日下午，在位于舒城县杭埠镇迎宾大道与胜利大道交叉口西北位置处，安徽**智能制造有伺服电机转轴400万件技改扩建项目工地正在开展QTZ80-5610塔式起重机安装顶升加节作业（见图1）。

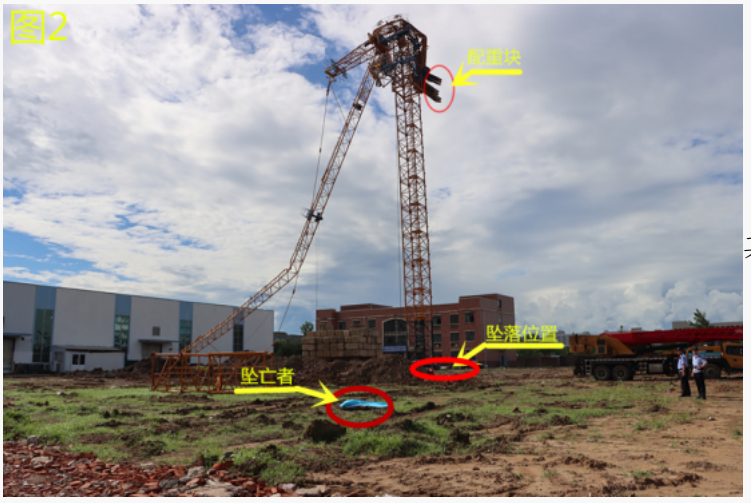
下午14时25分许，该顶升加节作业进行至第14个标准节时（也是该塔式起重机在本项目所需安装的最升作业部位的塔机顶升套架忽然发生极速下滑，致塔吊一侧的平衡臂发生折弯，平衡臂折弯后碰触到顶升致护栏严重变形、护栏右侧固定螺栓脱落，在护栏内的从事液压顶升的操作人员金**从站立处（离地高度落至地面。与此同时，塔吊另一侧的起重臂也因失去平衡，前端瞬间着地而发生变形（见下图2）。

结合专家组（专业类别：起重吊装及起重机械安装拆卸工程安全）技术报告，调查组认定导致本起事原因是：塔机安装人员在开展顶升作业时，未将顶升横梁右侧的轴头完全放置在踏步半圆弧承力孔内，且梁防脱销装置，后在顶升时致顶升横梁右侧的轴头从踏步半圆弧边缘处向外滑脱，塔机上部荷载由顶升横担而失稳，顶升油缸无着力点，最终引发塔式起重机墩塔事故。

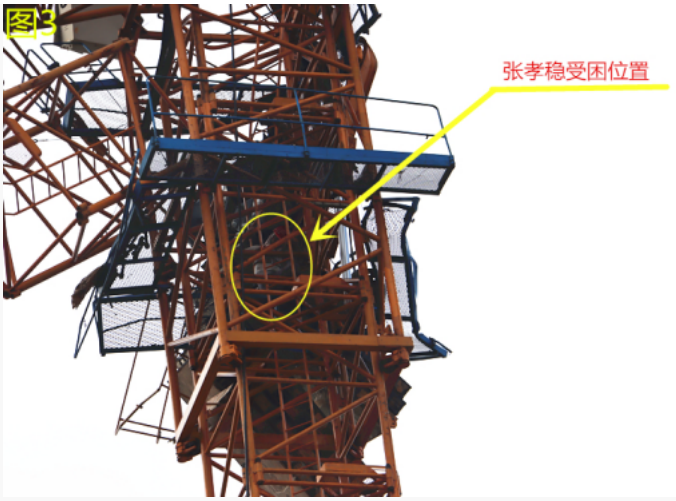
其它工位的杜*、潘**、吴本胜等3人从塔机处来，而张*稳则因其站立处钢构变形、身体被卡住而受困(见下图3）。事故发生后，现场人员立即拨打了1110报警电话。时隔不久，120救护车赶到，坠地人员金**经医护人员现场抢救无效后，当场宣布死亡。受
