“9·04”新浩壹都大厦死亡事故调查报告

福田区人民政府:

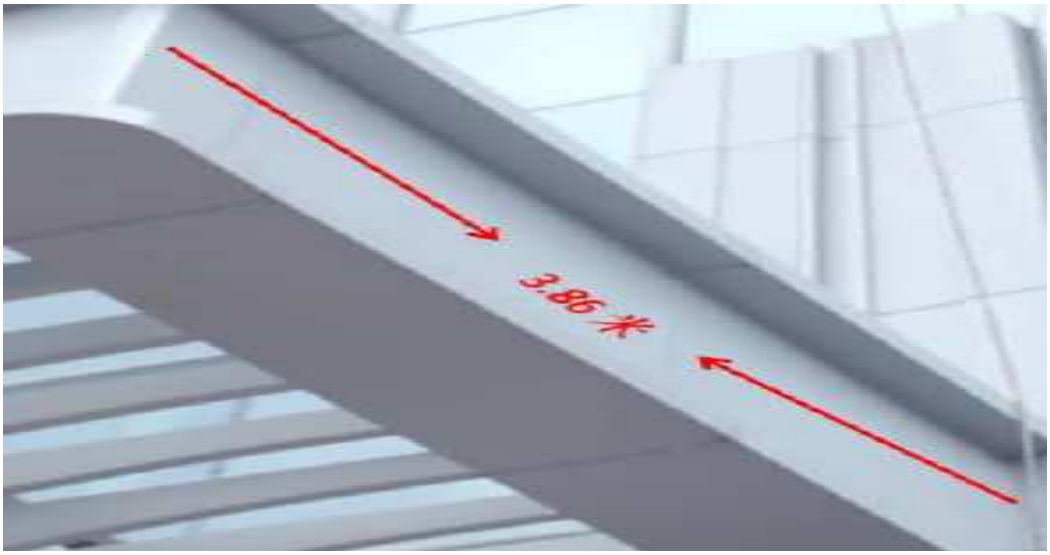
雨棚离地高度为 5.08 米

雨棚沿边的长度为 3.86 米

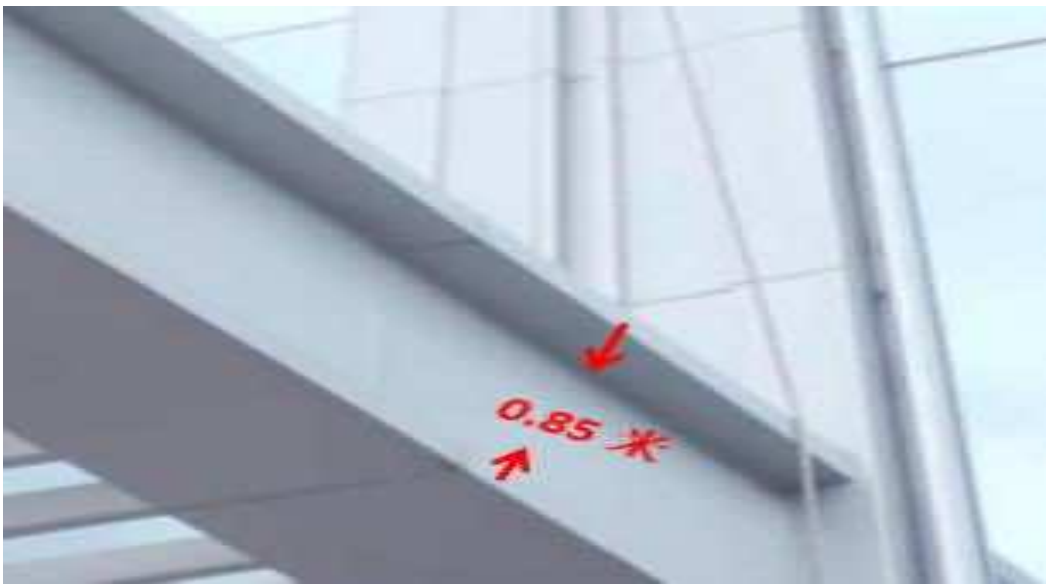
雨棚沿边的宽度为 0.85 米

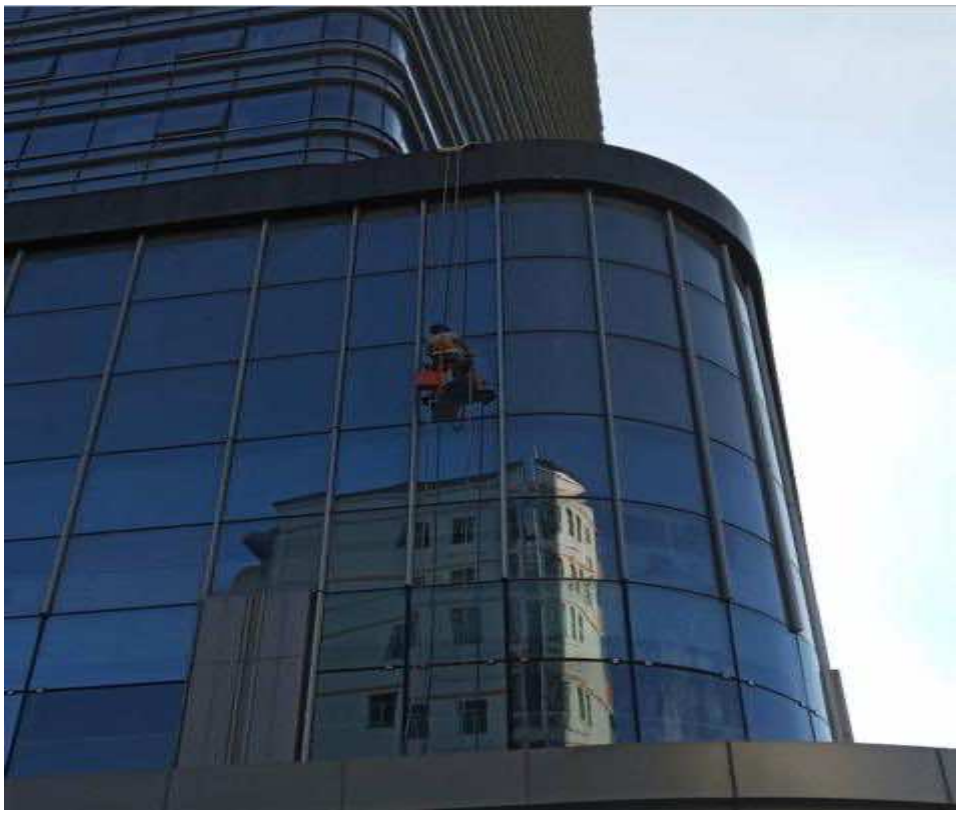
图片显示：事发现场只有一条工作绳（无生命绳），涉事工人身上安全带的安全绳违规扣系在工作绳上；另脚上穿的是凉鞋，并非防滑软底鞋。

事发当天上午高空作业的工作场景（除工人鞋子外，其他情形符合高空作业要求）

五楼平台处显示两条绳子（工作绳、生命绳）事发前的状况

在高空作业施工结束后，作业人员从二楼雨棚往地面降落的过程中，违反操作规程，只使用一条工作绳，未使用安全绳，且安全带上的安全绳违规系挂在工作绳上，未与生命绳单独系挂，也未使用制锁器。

作业人员在高空作业结束后，利用座板式单人吊具从二楼雨棚往地面降落的过程中，违反操作规程，只使用一条工作绳，未使用安全绳，且安全带上的安全绳违规系挂在工作绳上，未与生命绳单独系挂，也未使用制锁器，致使发生高坠时，安全绳失去应有的保护作用。

（一）北京江河幕墙系统工程有限公司要认真吸取事故教训，特别是幕墙维保高空作业时要严格遵守高空作业规程，加强对作业人员安全教育培训，提高作业人员安全隐患风险防范意识；同时在进行悬吊作业时，要按规定为作业人员配备必要的专业安全监督员，有效进行安全作业监控，防
