宝安福海华丰智谷·福海科技产业园H栋“7·8”一般高处坠落事故调查报告

发布时间：2023-09-20　　稿件来源：深圳市宝安区应急管理局

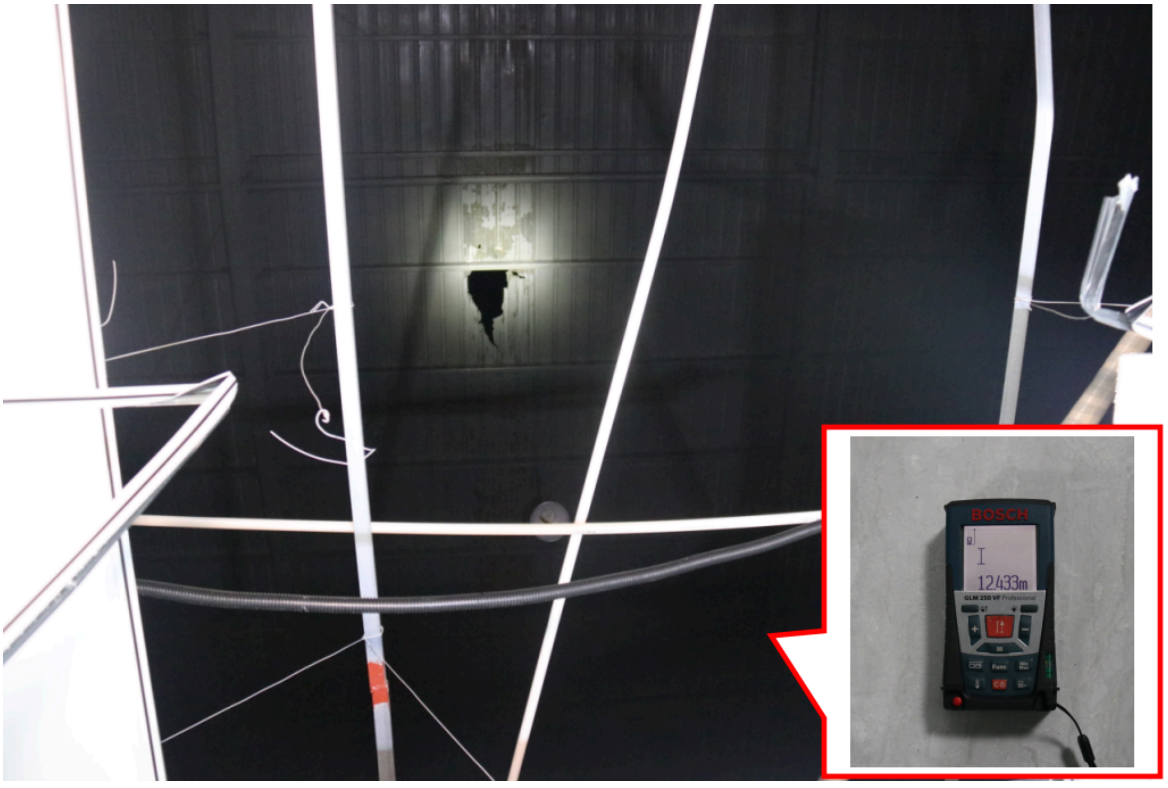
事故发生在福海街道新和社区华丰智谷·福海科技产业园H栋厂房。H栋屋顶的采光瓦中间有明显的破损洞口（见图1）。涉事工人坠落后先砸中一楼吊顶天花，后掉落至地面，作业时所处楼顶距地高度约为12.43米，吊顶天花距离地面的高度约为3米（见图2）。涉事工人坠落于厂房内一楼地面，其所佩戴的安全帽帽壳与帽箍已经分离，帽壳有破损（见图3）。

图1：华丰智谷·福海科技产业园H栋屋顶采光瓦处

图2：涉事工人坠落后先砸中一楼吊顶天花，后坠落地面

图3：涉事工人坠落后位置位于一楼地面，安全帽跌落在旁

2. 涉事采光瓦为玻璃纤维材质，该材质支撑力不强（见图4）。人在采光瓦上通过存在踩破坠落风险。

图4：涉事采光瓦踩踏处形成一个洞口
