江滨海新区（阳江高新区）蓝傲海洋公司“6•14”一般起重伤害事故调查报告

2024年6月14日23时44分，徐州蓝傲海洋工程有限公司在阳江滨海新区（阳江高新区）阳江交投务有限公司J16#码头泊位堆场进行钢管吊装作业时发生一起一般起重伤害事故，造成1人死亡，直经济损失206.3万元。

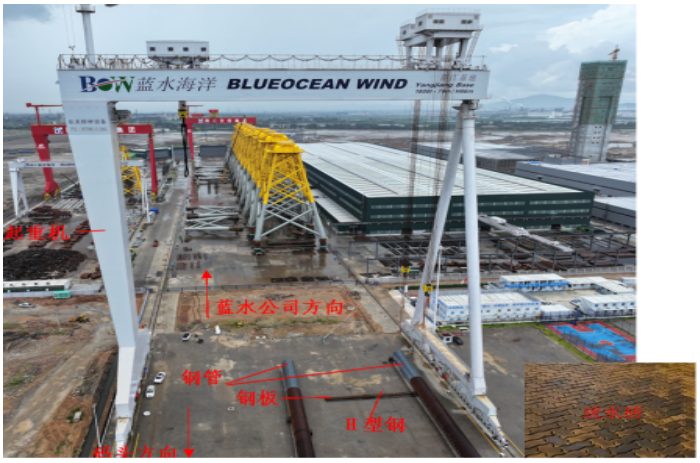
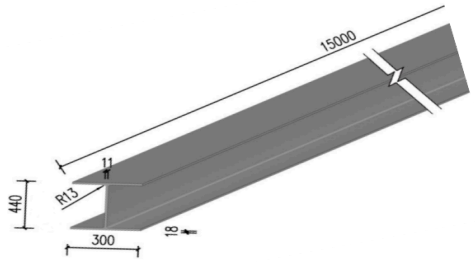
图1 事故现场总览图

事故现场位于阳江市高新区平冈镇港口工业园疏港大道（盐洲路）与沿河路交汇处西边，即蓝水司旁阳江交投港务有限公司J16#码头泊位堆场，堆场为疏水砖地面（见图1）。

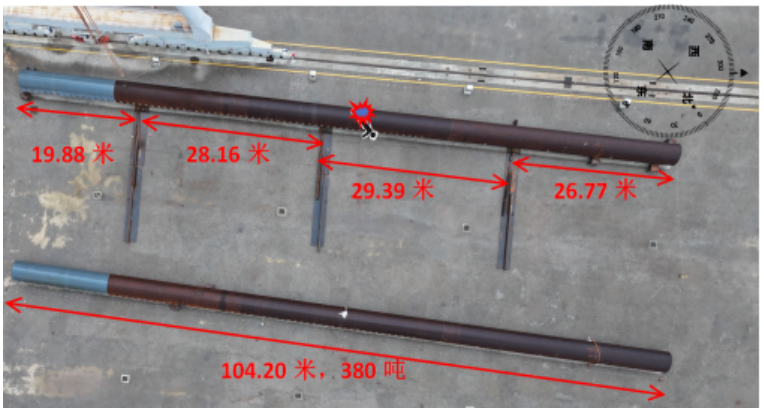
图6 第一根钢管摆放位置及事故发生位置

23时30分，起重机吊运第二根钢管桩返回堆场，准备就位落钩（位于第一根钢管北面约3米）。第二根钢管已经稳定放置到支承吊重物的H型钢后，钟某涛、靳某蓬、牛某涛、朱某生进入吊装区作业。在放好支承垫木和防滚动三角木准备解钩的时候，吊机指挥员高某喜听到H型钢变形产生的响，发现支承钢管的H型钢发生变形，马上通知起重机司机刘某娇起吊，但已经来不及，钢管压陷支承的三根H型钢。刘某娇听到指挥后马上操作起吊。同时，在两根钢管之间作业的钟某涛、靳某朱某生听到异响后迅速通过第一根钢管与地面之间的间隙（约40厘米）逃生，其中靳某蓬、朱某分别以趴地倒爬和身体滚动的方式从第一根钢管底下离开了现场，而钟某涛（死者）在采取趴地倒方式离开的过程中，被因H型钢受到拉扯力失稳和钢管重量的影响被压陷的第一根钢管压在下面（见图6）。发生事故后，23时44分，牛某涛先后电话通知张文科和拨打急救电话120，23时51分拨.19求救。

根据事故现场H型钢的变形和使用环境分析，一是承载钢管的H型钢使用不正确，承载能力不强。使用单位按照上下翼板水平的方式放置在地面钢板上，这种使用方式限制了H型钢的弯曲形变，导致载荷主要集中在腹板，超过了腹板的屈服强度导致发生塑性变形。二是被支承的钢管与H型钢接触面积小，荷载集中。同时受地面不平整的影响，钢管与H型钢接触面积小且不均匀，钢管传递给H型钢的力不能均匀分布在H型钢的截面上，而是在局部区域产生较大的应力，且支承H型钢数量少（只有3根），超过了单根H型钢腹板所能承受的最大屈服强度导致发生塑性变形。

3根H型钢作为支承钢管的承载基础支承力不足。支承钢管的承载基础，未经专业技术设计、计算验证，未考虑实际使用场所即码头堆场疏水砖地面不平整的因素和380吨钢管可能对H型钢的截面最大应力的影响，当第一次发现H型钢接触面发生变形时，相关责任人凭主观和经验判断，对已经发现的安全隐患未引起足够重视，采取钢管下垫方木的支承方式继续吊装作业。
