阳西县程村镇“3•12”压路机侧翻一般事故调查报告

发布日期：2023-09-25 11:19:34 来源：阳西县应急管理局 阅读： 68

经调查认定，阳西县程村镇“3·12”压路机侧翻事故是一起一般生产安全责任事故。

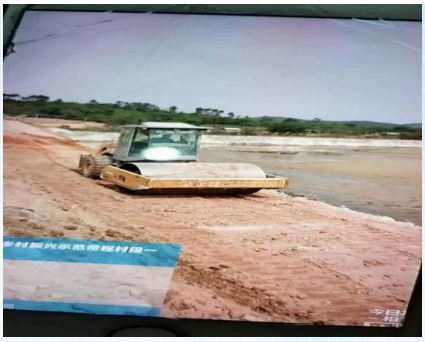
图4 压路机原貌图

事故压路机型号为徐工XSM220单钢轮压路机，带驾驶室工作质量：20000kg，振动频率：28hz，激振力：350/200kn，操D61142G，整机尺寸：长5796mm，宽2435mm，高3257mm，压路机权属所有人：关某芬。事发时压路机没有后视镜（如图5）。

2.压路机后视装置缺失。事故压路机没有安装后视镜，影响压路机驾驶员作业时的工作状态和倒车安全。
