宝安松岗宗地 A401-0187 主体工程“4·21”一般高处坠落事故调查报告

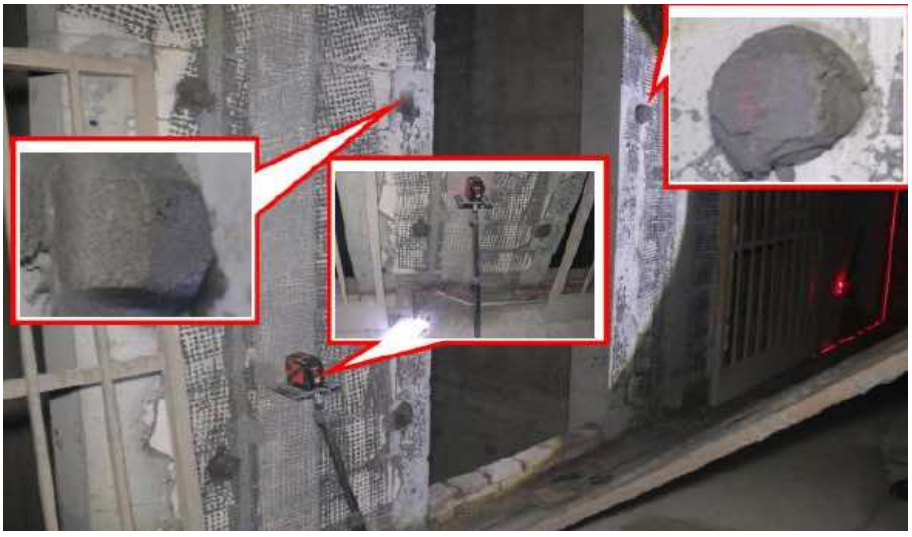
3. 涉事电梯井口西侧已完成打点作业（见图 4），四个点均为方块状；涉事电梯井口东侧上方有一团水泥未成正方块，下方未见水泥方块。

图 4 涉事中间电梯井口西侧已完成打点，但东侧位置未完成
