关于燕罗街道燕川社区富比伦工业园（4#厂房）工程“8·15”高处坠落死亡事故的调查报告

发布时间：2022-11-17　　稿件来源：宝安区应急管理局

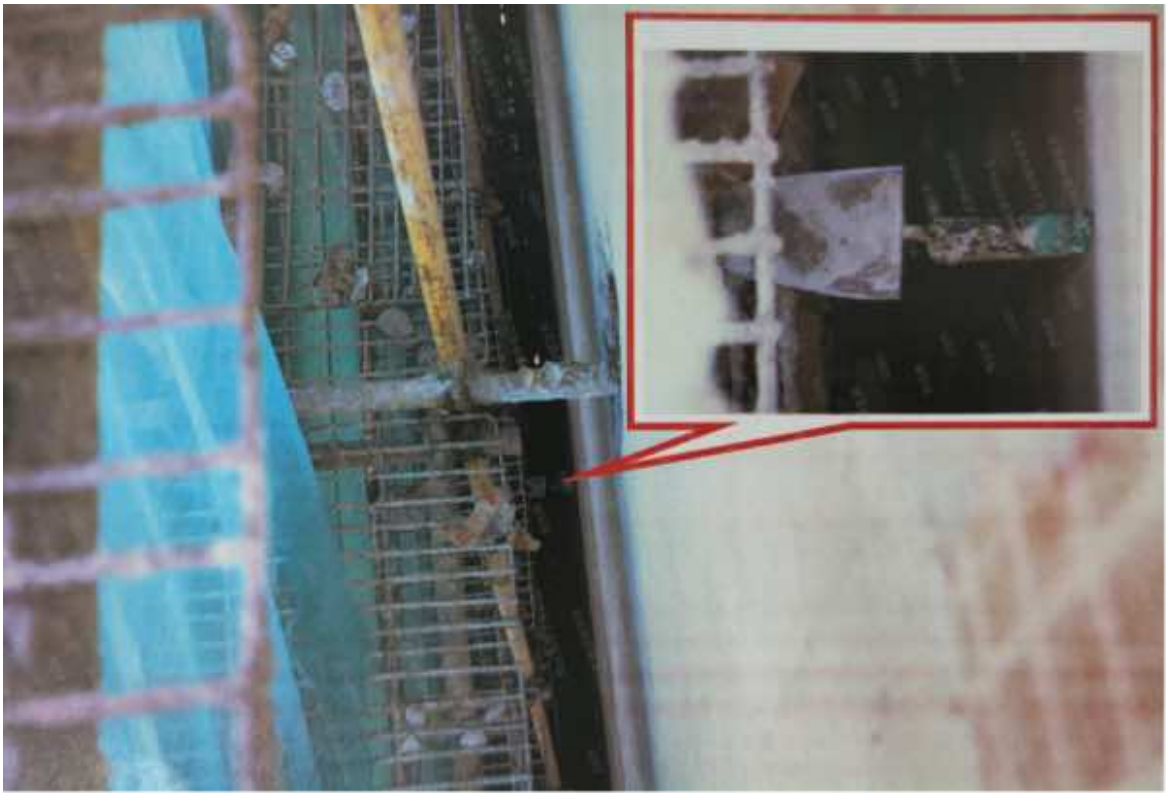
图3 事发位置作业面

4. 涉事4#厂房12层东面屋架层一步架高度约为1.84米，作业通道外临边设立了两道横杆，测得横杆之间的间距约为0.6米，相邻立杆之间的间距约为1.4米。4#厂房11层脚手架内侧发现一把用于砖面清洗撕纸作业的尖头抹泥刀（见图3）。事发位置作业面上，作业人员在不翻越外立面的情况下，往外立面方向发生高处坠落事

故的可能性很低，不排除周愿球翻越外立面脚手架横杆，未抓牢脚手架，造成高处坠落的可能性。
