## 大亚湾西区文轩居（惠州市）装饰有限公司“7•2”一般触电事故调查报告

2024年7月2日15时许，大亚湾开发区西区街道冠华城桂香园20栋2203房发生1起触电事故，致1死亡。

调查认定，**大亚湾西区文轩居（惠州市）装饰有限公司“7·2”一般触电事故是一起因设备漏电导的生产安全责任事故。**

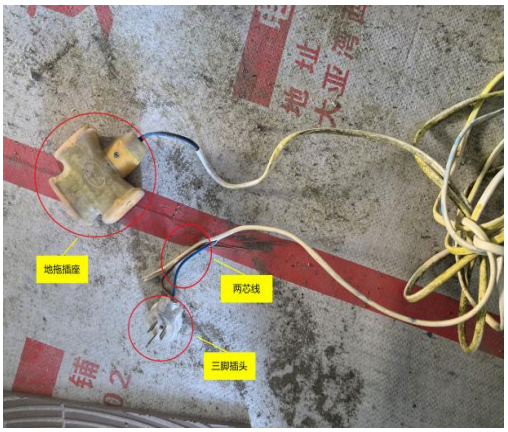
图4喷涂机外接的两芯地拖线图

当事人使用的电源为两芯电缆线+地拖插座，插头端用三脚插、只接两芯线，无接地PE线，与喷几的三脚插头不配套；该线从入户电源开关插座盒接入后延伸至喷涂机旁边，线长约11.0米。见附卜。

| 地拖线接线及插座、插头图 | 地拖线布设走向示意图（模拟还原） |

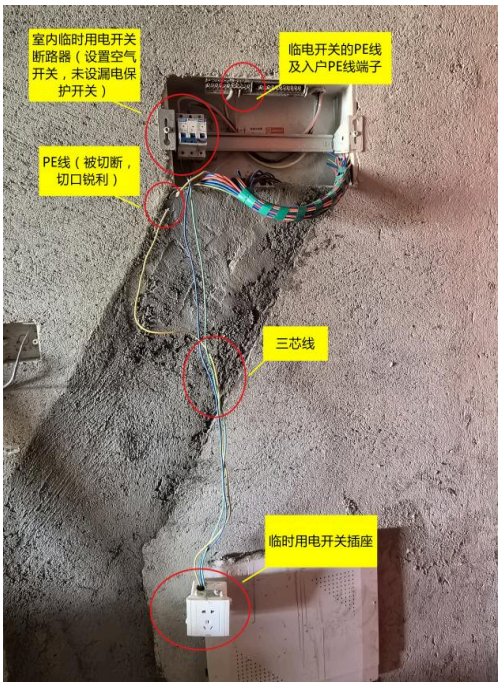
图6临时用电专用开关箱（配电箱）图片

现场有一个临时用电专用开关箱（配电箱），该电箱系装修施工单位在小区物业单位办理装修许可是供，电箱完好、未接线、未使用过，箱内配有两套齐全的断路器（空气开关）、漏电保护器和三孔座。见附图6。
