龙岗平湖新力高工业园“12·18”一般起重伤害受伤事故调查报告

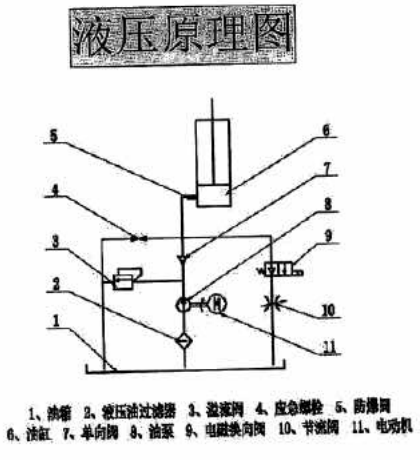
2.液压油长期使用，未按厂家要求每半年更换一次，液压油受污染，有固体杂质或水混入液压系统，单向控制阀被打开并卡死，油缸内液压油快速回流到油箱内（严重内漏），油缸瞬间失

压导致液压升降平台快速坠落到一楼。
