某某汽车销售服务有限公司“4•1”一般高处坠落事故调查报告

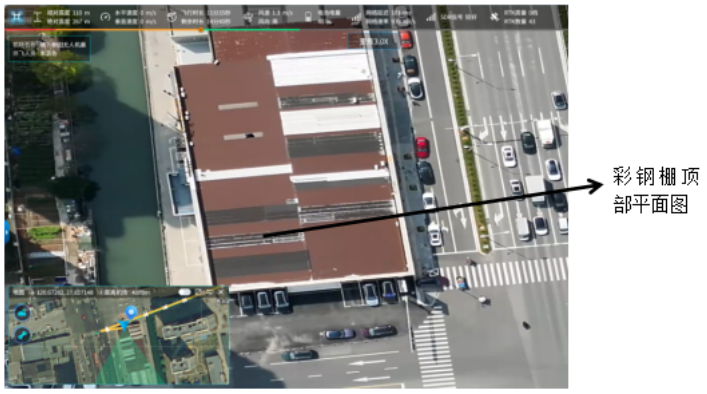
图1

2026年4月1日14时许，李某某与市某某汽车销售服务有限公司行政经理余某某、工程师岑某某在公司对接门头字标铝板更换工作，李某某邀请岑某某再次测量尺寸。两人先经由展厅二楼旁边雨棚前往开展测量工作，随后下楼经由修理车间通行，并戴上安全帽、穿上反光背心前往楼顶开展测量，具体如图1。两人沿着之前安全告知好的稳固落脚路线（屋脊处，宽约50厘米）行走到广告牌处，站在水泥地水槽上测量，测量完毕后沿着屋脊返回。14时45分，岑某某已经走到屋脊头端，李某某突然从采光板处坠落。公司行政经理余某某在办公室听到响声，同时接到岑某某电话通知李某某坠落。余某某跑下楼绕到河边从维修车间进去查看，看见李某某趴在地上没有反应。

经现场勘察及监控录像显示：发生坠落的部位为维修车间彩钢棚采光板位置，顶部树脂玻璃采光板已被踩破，死者坠落时身穿反光背心，安全帽在坠落时从头部脱落至地面，具体如图2，坠落时面部朝地面呈趴状，采光板离地高度约7米；顶部右侧空调室外机处有一个绿色卷尺，应为李某某用于测量时遗留，具体如图3。

李某某长期从事装修安装业务，应熟知彩钢棚顶部采光板不能踩踏，在彩钢棚顶部行走时安全意识淡薄未按稳固落脚路线行走，在取回遗留屋面的卷尺时抄近路误踏采光板坠落至地面导致死亡。
