自贡市伍代安装工程有限公司“1•25”起重伤害一般事故调查报告

发布时间：2021-05-28　信息来源： 内江市威远县应急管理局　【字体：大中小 】

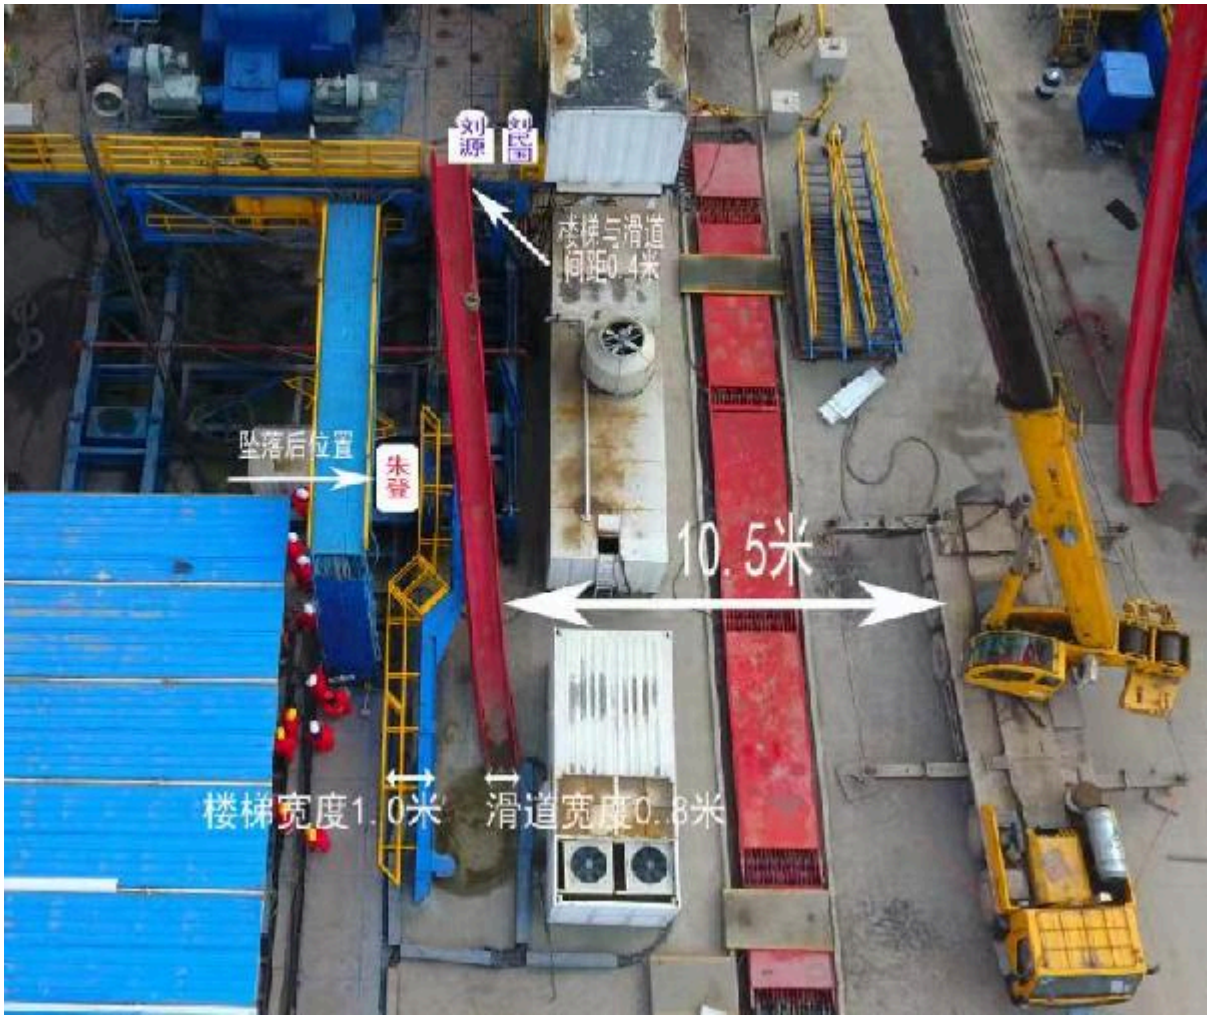
事发车辆：汽车起重机，型号：徐工牌XZJ5432JQZ70K，号牌：川C69291，核定载人数：2人，总质量：43000KG，检验有效期至2021年6月，额定起重量：70T；事发车辆司机：刘权，驾驶证：511054**********，有效期：2015年7月至2025年7月，特种设备作业人员证Q8：511024**********，有效期至2021年9月27日。

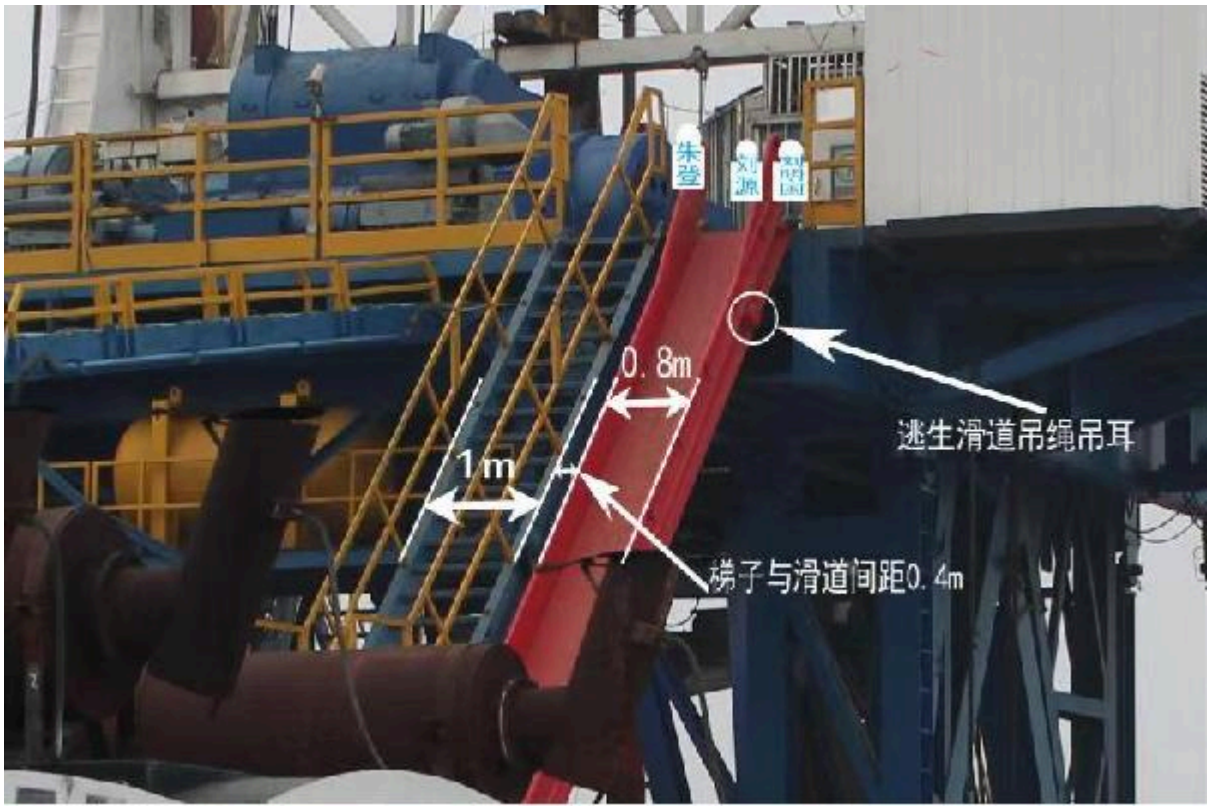
（六）事故现场图

2021年1月25日7时30分王旭东(川庆钻探工程有限公司川东钻探公司50019队威204H47平台经理)召开班前会，会上安排刘明国（大班司钻）组织人员为吊装逃生滑道和人行梯子做准备工作。2021年1月25日8时17分刘权与威204H47平台签订《施工现场相关方交叉作业HSE管理协议》、《起重机作业许可》后将吊车驾驶到逃生滑道右侧（详见上图），车辆停好后由刘明国、郑文俊、魏光平将三根8米长的钢丝绳固定在吊车吊臂吊钩上（其中一根横穿吊钩固定，其余两根直接固定），9时左右刘明国指挥刘权将汽车起重机吊臂转至逃生滑道正上方，刘明国和朱登将吊车钢丝绳固定至逃生滑道吊耳上（共4个吊耳，上下各2个，上方吊耳用横穿吊钩的钢丝绳），固定好吊耳后刘明国指挥刘权将钢丝绳提升拉紧（吊车电脑显示受力情况约500公斤），拉紧后朱登取下

逃生滑道左侧销子（逃生滑道与平台的左侧固定物），右侧销子朱登未能成功取掉，刘源爬上钻台帮忙也未能取掉，9时26分刘明国爬至人行梯中部指挥刘权第二次将钢丝绳提升拉紧（吊车电脑显示受力情况约700公斤，第一、二次提升拉紧时，被吊物逃生滑道与吊车钢丝绳都不在同一铅垂线），9时30分左右刘明国上到钻台和刘源合力将右侧销子取掉，逃生滑道与钻台脱离瞬间撞至左侧人行梯，人行梯被撞落至地面，在人行梯被跌落的同时朱登因安全绳系在人行梯上因力带至地面（现场未发现人行梯与平台的固定物）。

被吊物逃生滑道与吊车钢丝绳不在同一铅垂线，斜拉受力导致固定销子被取出瞬间逃生滑道因力释放撞向人行梯；朱登未按规则正确使用安全绳，将安全绳系在被吊物左侧人行梯上，人行梯被撞落至地面，朱登被人行梯因力带至地面坠落死亡。

2.属地主管方与作业相关方进行交叉作业时必须按照《施工现场相关方交叉作业HSE管理协议》进行作业，进行起重作业时属地主管方必须安排专门人员进行现场管理，确保操作规程的遵守和安全措施的落实。

3.企业要立即组织岗位员工系统规范学习安全带、防坠器等安防设备设施的正确使用和操作。当班负责人、现场监督应当在作业前检查确认安防设施是否正确有效佩戴。
