索引号：	11330205768511246A/2025-1010529477	发布机构：	江北区应急管理局
成文日期：	2025-06-30	发布日期：	2026-04-10

江北甬江宁波市江北区金普运输服务部“4•28”一般物体打击事故调查报告

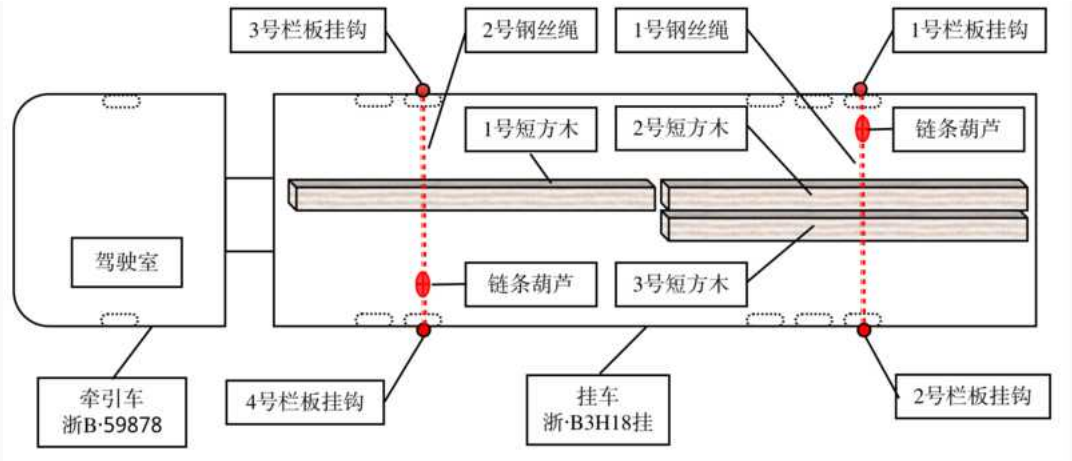
图一：事故发生前事故车辆示意图

事故车辆为自有的浙B59878/浙B3H18挂运输车，事发时装载长圆木5根，短方木3根。3根短方木堆垛在最上层，1号、2号短方木卡在长圆木缝隙中，3号短方木平放在长圆木上，分别由两根钢丝绳捆绑。钢丝绳两端的绳环分别勾挂在事故车辆两侧的栏板挂钩上，由链条葫芦拉紧，1号钢丝绳的链条葫芦位于1号栏板挂钩处，2号钢丝绳的链条葫芦位于4号栏板挂钩处。

事故发生时，作业现场无照明设备，抓木机停泊在事故车辆副驾驶侧附近空地上等待作业，并为作业现场提供照明，照明范围为事故车辆副驾驶室一侧。滚落物为3号短方木，体积约2立方米，重量约0.5吨；1号钢丝绳一端勾挂在2号栏板挂钩上，另一端缠绕在3号短木材上。现场地面上有明显血迹，未见安全帽。余**被救出后，现场作业人员将事故车辆往前移动约5米，并将2号钢丝绳重新紧固。

1.事故车辆装载的3号短方木平放在长圆木上，存在木材滚落风险；夜间作业现场缺少照明设施。

（一）金普运输服务部要深刻吸取事故教训，认真落实安全生产主体责任。加大安全生产资金投入，配备配齐作业场所照明设备，完善安全生产条件，认真学习运输企业相关法律法规和规范。加强安全生产教育和培训，保证从业人员具备必要的安全生产知识。强化作业现场管理，制定并落实安全生产规章制度和操作规程，深入开展事故隐患排查治理，切实管控事故风险，杜绝类似事故再次发生。
