中方县铁坡镇“4•5”非法盗采中毒窒息较大事故调查报告

发布时间：2022-06-28 16:09 信息来源：怀化市应急管理局

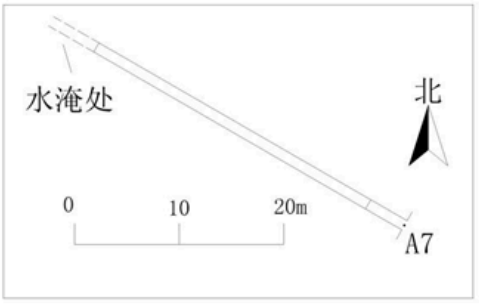
事故矿硐现场图

经现场查勘，事故矿硐地理坐标经度110°20′38″，纬度27°26′32″，海拔336m。硐口方位300°，高约1.5-1.7m，宽约0.9-1.0m。据应急救援人员介绍和陈同才现场确认，硐内情况如下：沿300°方向水平延伸约4.0m，进入一缓坡段，坡度2°，长度为2.0m；往前为同一方向下的斜井，方位仍为300°，坡度26°，长度9.0m；再往前为同一方向下的斜井，方位仍为300°，坡度20°，长度为16.0m，到达水面。距水面2.0m处摆放有一台汽油机水泵（50ZB20-4.0Q自吸式离心泵），一端放置于一根树木上(即作为汽油机水泵摆放平台)，水淹处未进行勘测，前方井巷情况未知。事故发生后铁坡镇人民政府已用砂石、水泥等材料将硐口封闭。

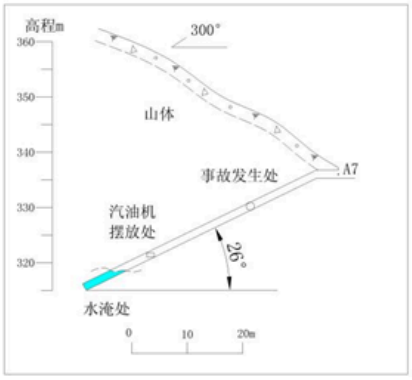
事故矿硐剖面图

经怀化市专业应急救援支队现场查勘检测，4月5日16时05分，距硐口4.0m处检测CO浓度为239ppm、O_2浓度为20%，无硫化氢等其他有毒有害气体。下山方向离硐口约15.0m处，发现两名被困人员（易先明、陈代斌）上下叠加趴在地面，上面的易先明头朝硐内，下面的陈代斌头朝硐口。经测

量，该处巷道高约1.5m、宽约0.9m，坡度26°，温度26℃，CO浓度332ppm，O_2浓度19.2%，无硫化氢等其他有毒有害气体。当日16时35分，在离硐口约29.0m处发现汽油机水泵一台（型号50ZB20-4.0Q），此处巷道高约1.75m，宽约0.9m，坡度20°，温度26℃，CO浓度258ppm，O_2浓度19.8%，无硫化氢等其他有毒有害气体。汽油机水泵下方约2.0m处为积水，未发现其他被困人员。
