【事故调查报告】寿县天鸿新型节能建材有限公司“2022·8·12”一般高坠死亡事故调查报告

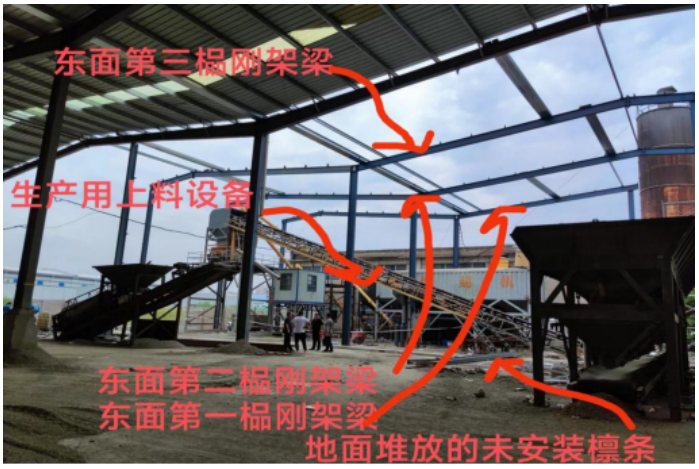
事故发生在寿县天鸿新型节能建材有限公司建材生产设备上料机上方加装（环保隐患治理项目）钢架结构防尘大棚施工现场。现场可见大棚总体钢架已安装完成，其第一梁上方放置1个焊把钳。钢架东侧中间天沟位置，从房顶部位靠有1个依靠式梯子，钢架下方有大量已投入使用的设备。死者坠落地面的位置在第二跨钢架下方略偏东，位置距地面高度约10米处（见附图1）。死者坠落地面位置有血迹且有铁块等杂物，（见附图2），现场地面上第二跨梁下方偏西侧有一台BX1-500型电焊机（见附图3），电焊机焊把钳破损严重（见附图4）。

图1：事故现场总体环境图

图2：死者高坠位置现场

图3事故现场使用的电焊机

图4 焊把钳绝缘防护罩破损严重

4）事故发生时，死者手拿电焊焊把在钢梁上向北爬行移动过程中，左臂触碰到带电的手把钳口，造成触电。
