江北甬江宁波市江北区金普运输服务部“4•28”一般物体打击事故调查报告

2025年4月28日4时许，位于江北区甬江街道的宁波市甬铁储运有限公司堆场内发生一起一般物体打击事故，造成1人死亡，直接经济损失约200万元。

经调查认定，江北甬江宁波市江北区金普运输服务部“4·28”一般物体打击事故是一起因生产经营单位装卸作业现场安全管理不到位、作业人员违章作业造成的一般生产安全责任事故。

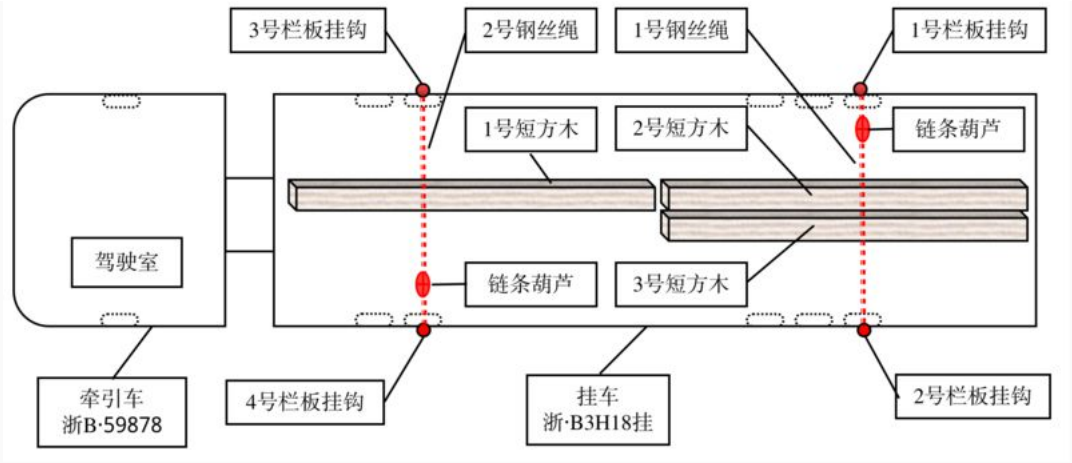
图一：事故发生前事故车辆示意图

事故车辆为自有的浙B59878/浙B3H18挂运输车，事发时装载长圆木5根，短方木3根。3根短方木堆垛在最上层，1号、2号短方木卡在长圆木缝隙中，3号短方木平放在长圆木上，分别由两根钢丝绳捆绑。钢丝绳两端的绳环分别勾挂在事故车辆两侧的栏板挂钩上，由链条葫芦拉紧，1号钢丝绳的链条葫芦位于1号栏板挂钩处，2号钢丝绳的链条葫芦位于4号栏板挂钩处。

1.事故车辆装载的3号短方木平放在长圆木上，存在木材滚落风险；夜间作业现场缺少照明设施。
