潮安区浮洋镇“3·14”一般高处坠落事故调查报告

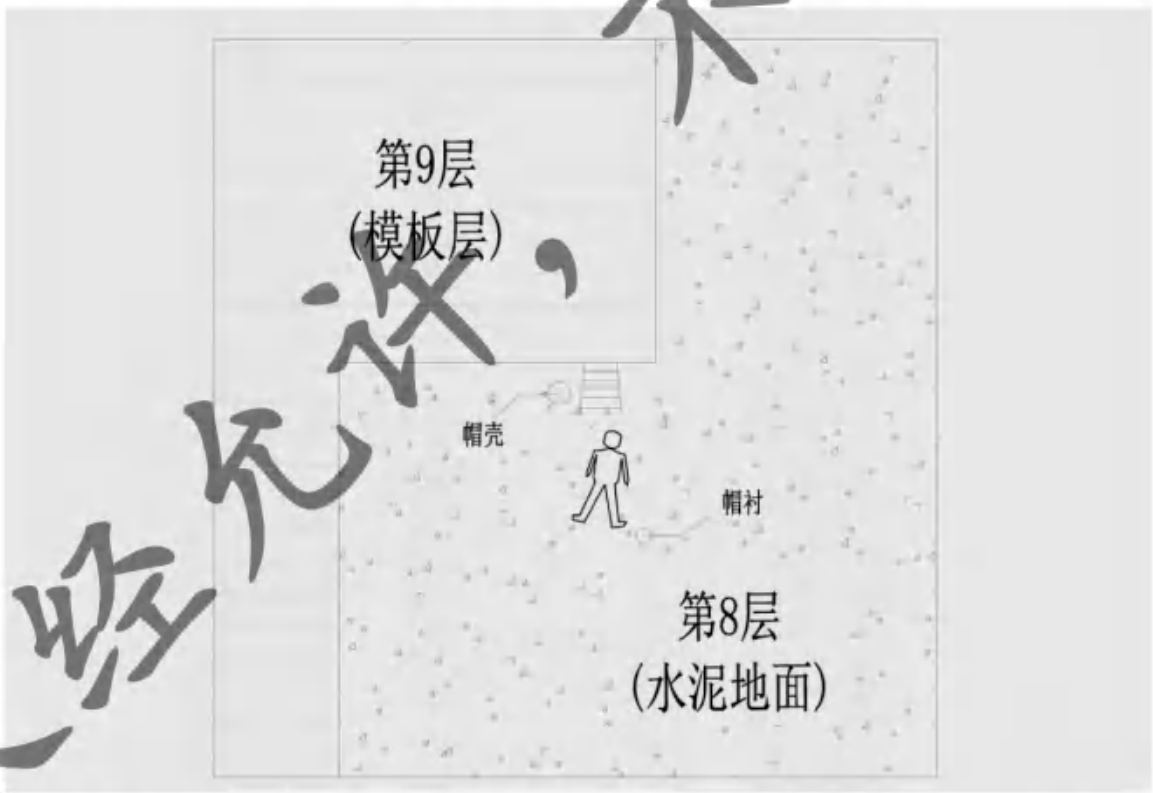
坠落后死者平躺在第8层水泥地面上，周边散落有安全帽帽壳和帽衬，旁边为上9层的木梯，9层边缘至8层地面高度约4.5m，临边处未设置护栏或其他防护措施。
