东莞石排下二股份经济合作社3号厂房装饰装修工程“4·26”一般高处坠落事故调查报告

东莞市政府事故调查组

2025年10月

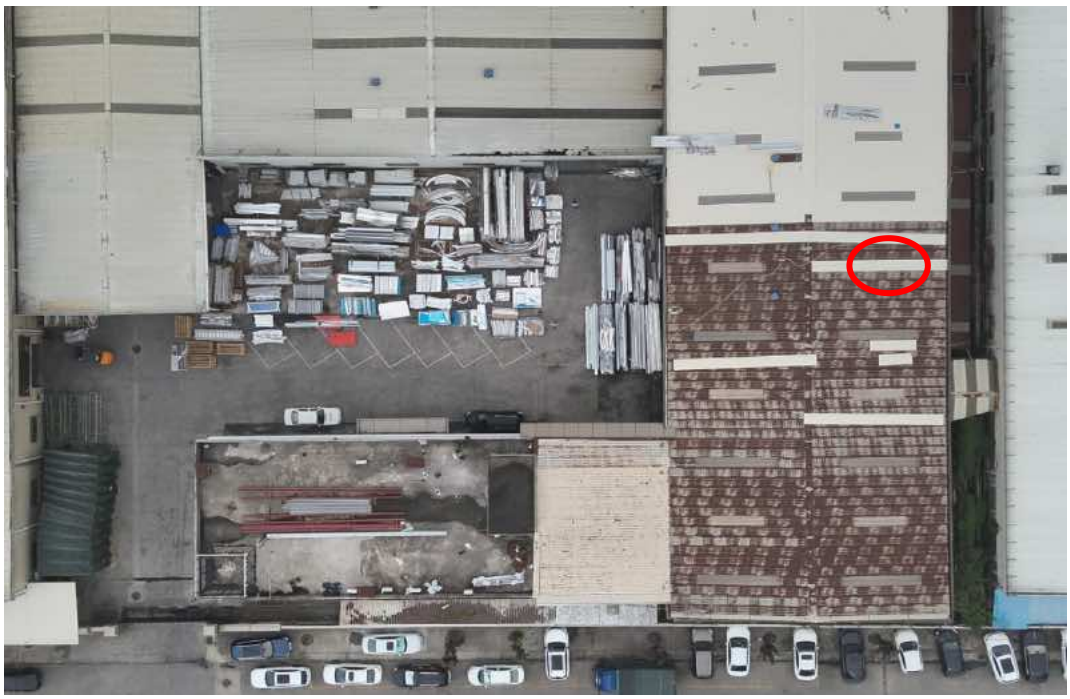
事故现场位于东莞市石排镇石排村下二社 3 号厂房切割车间屋面，死者从切割车间屋面采光板处，坠落到切割车间内部地面，坠落高度为 8.144 米。

图 1 事故现场屋面图

图 2 涉事部位内部现场图

陈飞格安全意识淡薄，忽视作业安全，在未取得特种作业操作证（高处作业）和未正确佩戴、使用安全带、安全帽等安全劳动防护用品[4]的情况下违章冒险作业，不慎踏中不具备承载其重量的采光板，采光板断裂后高坠身亡。

一是工程发包时，应签订工程合同，明确双方权利与责任；二是签订安全生产协议，明确安全生产责任主体，明确安全防护用具提供及安全教育、安全与技术交底等安全生产必要条件的落实单位；三是施工现场要配备安全生产管理人员，开展安全生产监督检查工作；四是对现场存在的违章指挥、强令冒险作业、违反操作规程的行为立即制止；五是施工现场“五临边”等危险部位，设置明显的安全警示标志和采取防护措施；六是严禁无证上岗，高处作业人员等特种作业人员必须按规定持有相关特种作业操作证，经培训考核合格后才能上岗。
