关于松岗街道红星社区温屋段南四排4号楼“1·13”高处坠落死亡事故的调查报告

发布时间：2023-03-29　　稿件来源：深圳市宝安区应急管理局

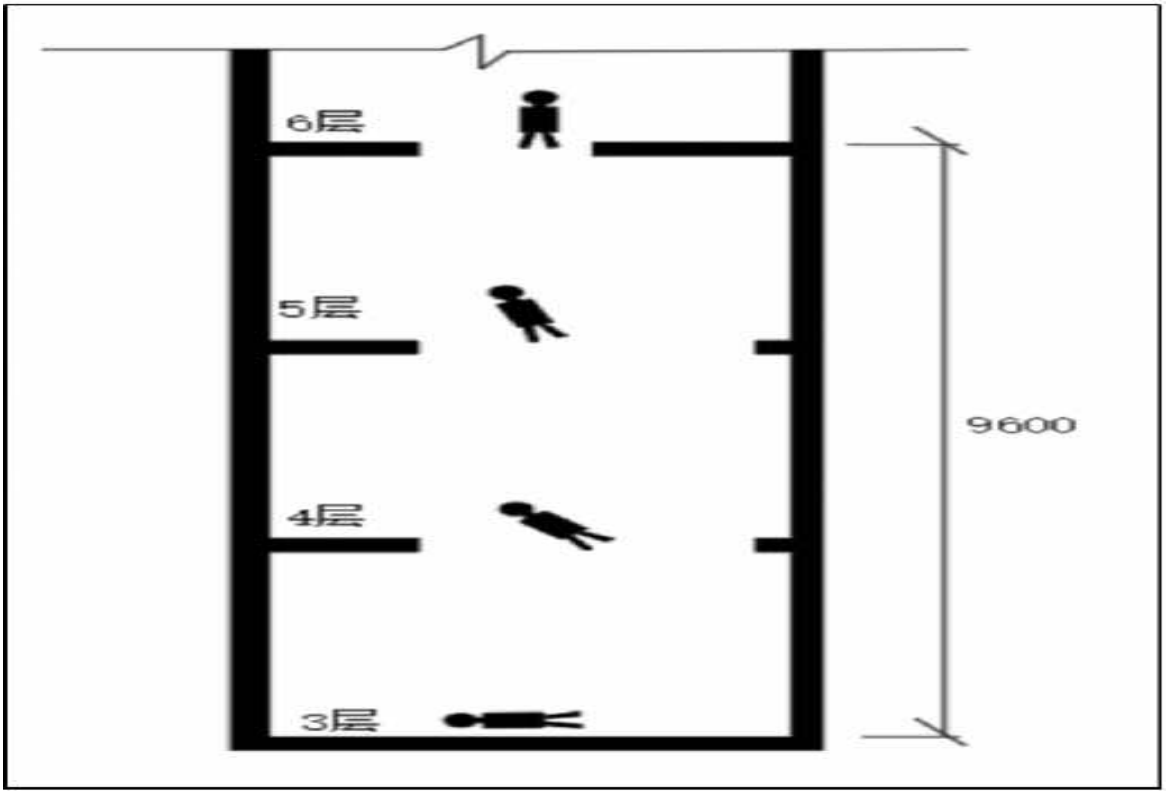
图3 事发时涉事工人坠落模拟示意图

2023年1月13日8时许，黄翔、李云龙、陈小云（死者）来到涉事房屋604室继续进行楼板切割工作。8时10分许，黄翔跟李云龙和陈小云交代了当天工作后便离开了房间。随后李云龙、陈小云便向已切割了三边及中间位置（详见图2）的楼板安装吊环（用于挂卷扬机钢丝绳），吊环安装完后计划用切割机将楼板切成8小块，然后用卷扬机逐块吊运到三楼303室存放。9时50分许，李云龙和陈小云完成吊环安装工作后，陈小云踩在已切割地板上往阳台洗手位置经过时，所踩踏的楼板突然塌下，陈小云随即从6楼坠落至3楼303室地面（3至6楼已贯通，高度约9.6m），导致受伤失去意识。

事故原因分析：（1）人的不安全行为。切割楼板前未及时安装吊环，导致楼板三面与原有楼板隔开且下方无支撑、上方无悬吊，楼板因自身及上部人员的重量使之变形。切割楼板前未及时安装吊环，为人的不安全行为。

（2）物的不安全状态。楼板三面与原有楼板隔开且下方无支撑、上方无悬吊，为物的不安全状态。

（3）管理缺陷。工人违章作业，现场没有人员监管，为管理缺陷。

综上，涉事楼板的三边已被切割，仅依靠未切割的一边支撑涉事楼板整体重量，且未对被切割的楼板采取加固防坠落措施，存在楼板坠落的风险。涉事工人安全意识淡薄，冒险从存在坠落风险的涉事楼板上行走通过，涉事楼板无法支撑重量突然塌下，导致高坠事故。
