娄底娄星静安街内涝综合治理工程“6·12”一般坍塌事故调查报告

2026年6月12日17时许，湖南省娄底市第一工程有限公司进行娄底市静安街内涝综合治理工程项目地埋雨水管沟槽开挖作业时发生一起坍塌事故，造成2人死亡，直接经济损失289.32万元。

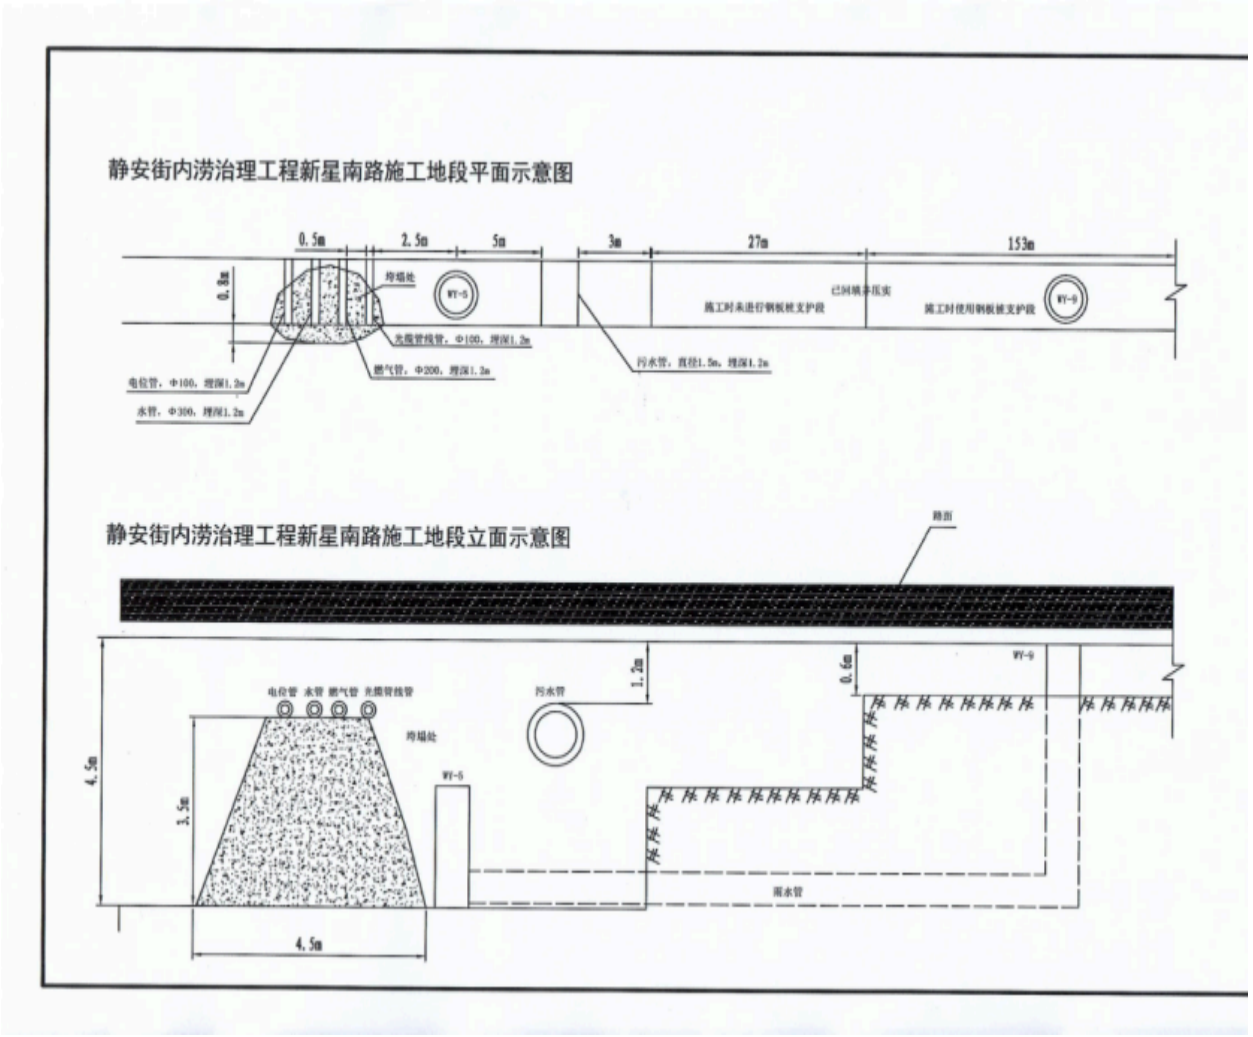
图1 静安街内涝综合治理工程新星南路施工地段平面、立面示意图

从4月17日起，施工方组织人员和设备开挖路面结构层，正式进入施工阶段；中途因下雨导致间歇性停工，截至6月12日事发前，该项已完成WY9号至WY6号井段的安装和回填，正在进行WY5号至WY4号井段开挖。（如图1）

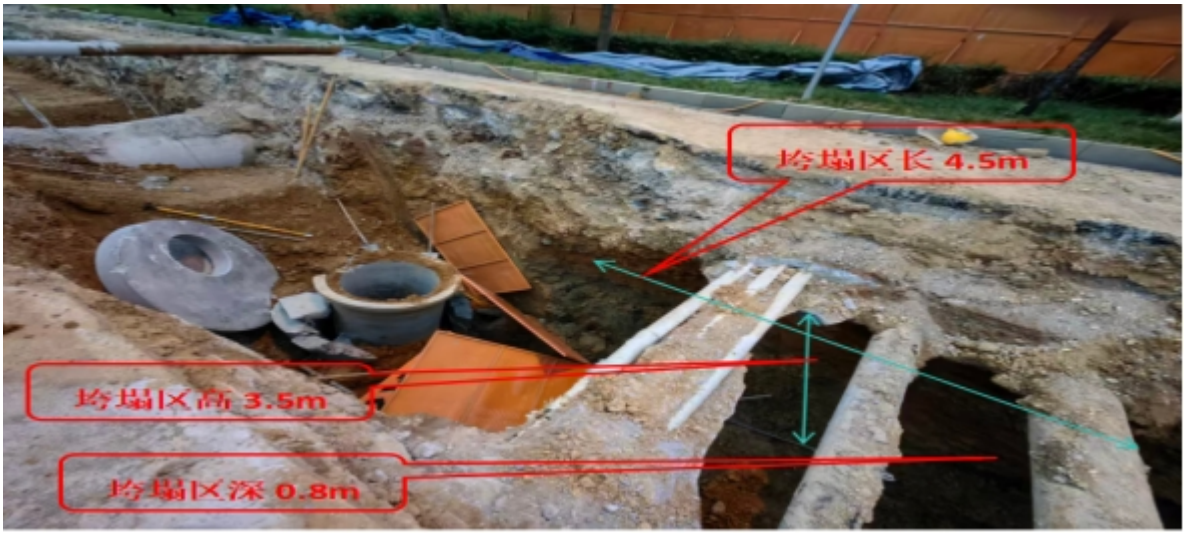
图3 坍塌点现场测量情况

坍塌点位于管线正下方，沟槽西侧侧壁，现场测量塌陷区长4.5m、高3.5m、深0.8m，测算垮塌土方量大约为12m3。（如图3）

施工单位未严格按专项施工方案施工，局部沟槽施工开挖深度已达4.5m的前提下，未做到开挖与支护同步，未采用钢板桩跟进支护，直接安排人员进入沟槽底部进行人工清表作业，导致沟槽侧壁土体失稳坍塌掩埋底部作业人员。

建设单位必须严格依法办理施工许可证、施工图审查和质量安全监督手续，未取得法定开工条件一律不得开工，不得以任何理由规避法定程序、擅自开工建设。施工单位必须坚决杜绝挂靠、转包等违法行为，按规定足额配备项目关键岗位管理人员并确保在岗履职；对深沟槽等危大工程，必须严格执行专项施工方案，严格落实开挖与支护同步，未落实安全防护措施一律不得施工，对检查发现的重大事故隐患必须立即停工整改，实行闭环管理。监理单位必须对危大工程实施全过程旁站监理，发现违规施工和安全事故隐患必须及时制止、督促整改并按规定报告，杜绝“只监不管”。
