永胜永北北胜时代商住小区建设项目“1•4”一般高处坠落事故调查报告

发布时间：2026-03-02 16:49　　来源：永胜县应急管理局

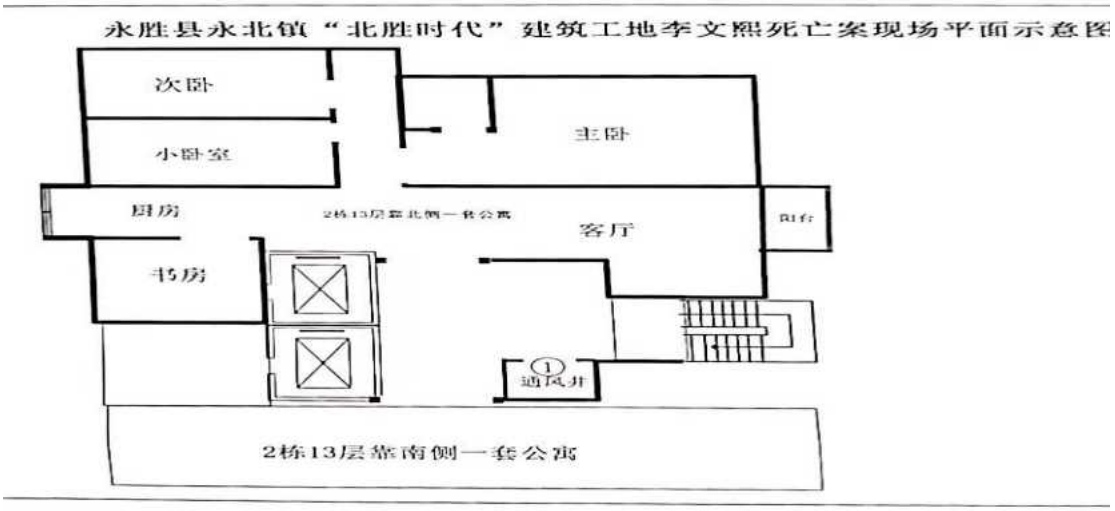
3.云南永邦国际工程咨询有限公司：云南永邦国际工程咨询有限公司是永胜北胜·时代商住小区建设项目工程的监理方。该公司持有昆明市住房和城乡建设局颁发的工程监理资质证书。通过询问、现场查阅相关台账、制度资料等方式，发现该公司隐患排查治理整治工作不力，临边防护设施因交叉作业被拆除、移动，通风井水平防护不到位，监理工程师对已发现的生产安全隐患，仅以监理工程师通知单、监理工作联系单形式抄送施工企业，甚至口头通知施工企业进行整改，但未督促落实，形成工作闭环，监理责任失守。

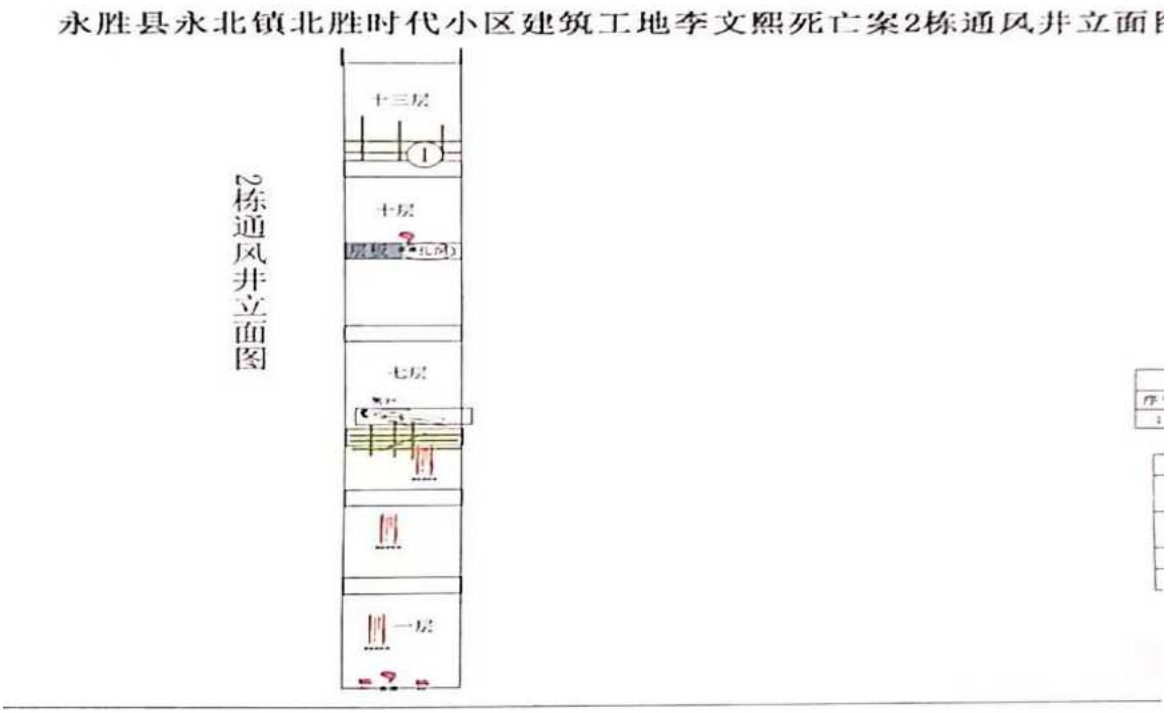
2025年10月份，包工头马××与北胜时代小区项目劳务承包商徐××处口头分包房屋粉刷工程，马××召集谷××（墙体粉刷工人，注：李××工友）、李××（墙体粉刷工人，死者）等14人到北胜时代小区建筑工地干活具体负责房屋墙体粉刷，其间与徐××没有签订任何用工协议，口头达成工人工资按数量计件支付，多劳多得，工人上下班时间自行决定。据谷××反映2026年1月3日傍晚，谷××在2栋14楼粉刷墙，李××（北胜时代小区建筑工地墙体粉刷工人）在工地2栋13楼靠北一套公寓内粉刷房屋内墙，1月3日19时许，李××曾到2栋14楼提水，1月3日20时许，谷××下班路过13楼看见李××粉刷的房间里灯亮着还有一堆拌好的沙灰，但是没有看见李××本人，以为他去上厕所就各自回租房休息。1月4日9时许，工地送沙灰工人告诉谷××联系不上李××，于是谷××打电话给包工头马××告知联系不上李××，马××和谷××前往2栋13楼查看后没有发现李××，马××将情况报告给施工方熊××经理，随后熊××和马××顺楼层仔细查看在2栋7楼通风井口发现李××面部朝下趴在防护钢管上。1月4日10时19分永胜县公安局出警调查审查后认为李文熙死亡排除刑事案件可能，不予立案处理。同时永胜县公安局法医鉴定检验意见为：死者李××死亡原因系高处坠落致全身多脏器损伤死亡。由于1月3日当天晚上李××独自一人在2栋13楼粉刷内墙，没有目击证人，经事故调查技术组认真分析、综合研判，推断李××死亡原因是李文熙在上14楼提水或上下楼经过通风井时失足坠落死亡。
