东莞谢岗东盛金属喷涂有限公司分布式光伏项目“9·12”一般高处坠落事故调查报告

东莞市政府事故调查组

2025 年 1 月

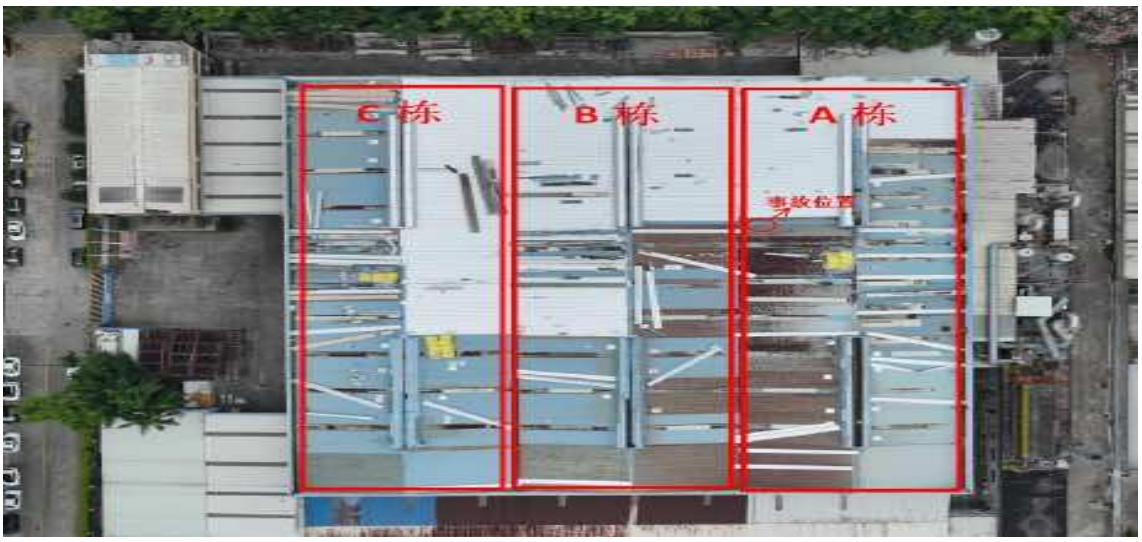
图1 事故一期厂房屋顶作业面俯视图

本起事故发生于东盛公司一期厂房的屋顶彩钢瓦更换作业期间(见图1),其主要作业面均在屋顶,A栋屋顶破损处离地实测高度为10.194米(见图2),全程涉及高处作业[3]。
