【事故调查报告】安徽通和电力工程服务有限公司“11·29”车辆伤害事故调查报告

2020年11月29日13时30分左右，安徽通和电力工程服务有限公司铲夹车驾驶员刘亮在凤台中电生物质发电有限公司内部道路，驾驶铲夹车转运秸秆过程中，发生一起车辆伤害事故，造成1人死亡，直接经济损失185万元。

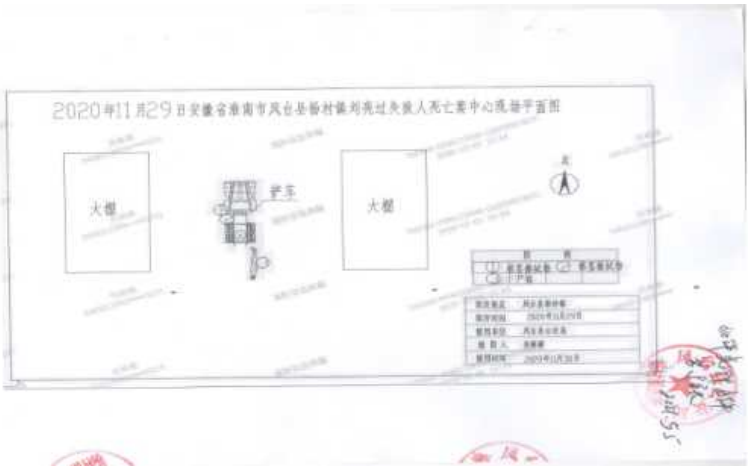
图 2 现场平面图

根据凤台县公安局绘制的事故现场的勘查笔录(勘验号K34042 10903002020120001),事故现场位于中电生物质发电公司院内料棚前道路.上，中电生物质发电公司正门朝东，在该生物电厂西侧现场停放一辆铲夹车，该铲夹车南北方向停放，车头朝北，车头夹子夹有稻草，车辆南侧地面有一具女性尸体。

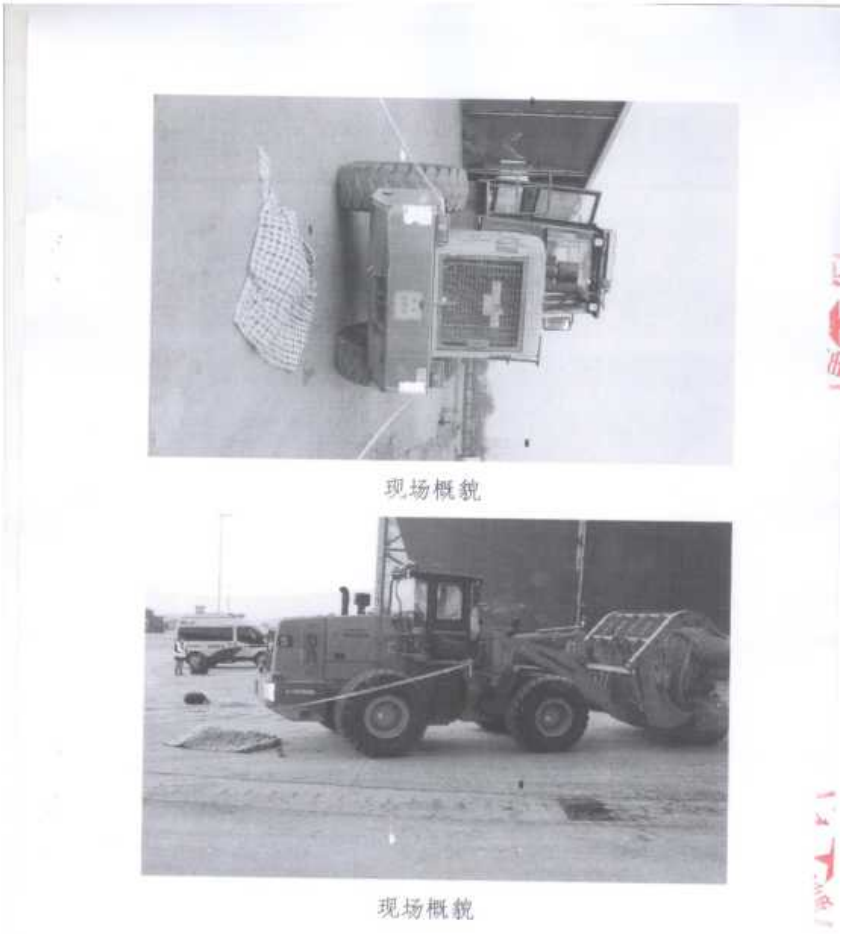
图 3 现场概貌图

现场概貌

车辆前部
