# 东莞万江滘联社区一横路八巷5号光伏项目“10·19”一般高处坠落事故调查报告

东莞市政府事故调查组

2026年7月

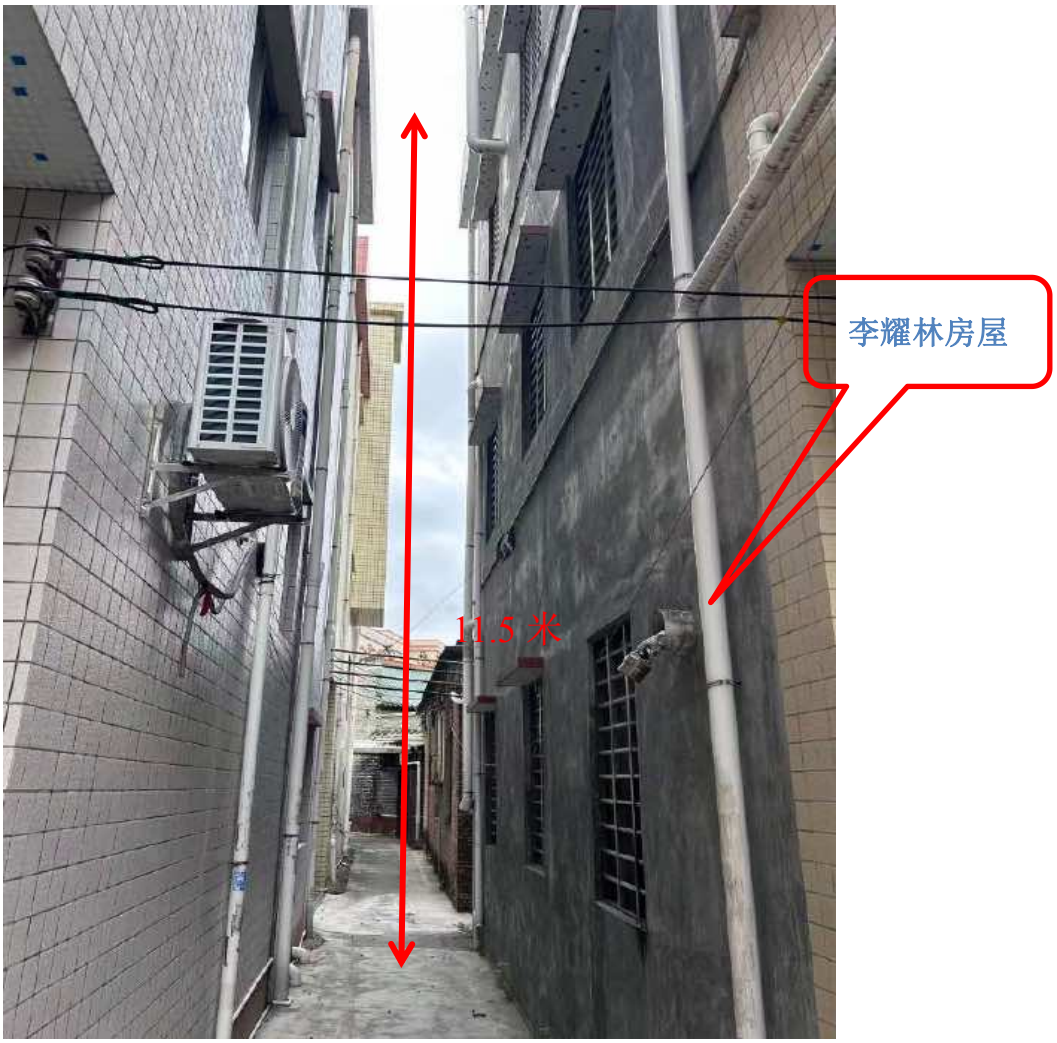
图 1 涉事房屋屋面建筑边沿

2025 年 10 月 19 日 7 时许，吴建强叫上涂运红、文超武、涂春权一起前往涉事房屋进行光伏安装工程施工作业，吴建强带领涂运红、文超武、涂春权三人到涉事房屋楼顶安排具体施工内容。8 时 30 分，四人各自开展施工作业。8 时 35 分许，涂春权在未佩戴安全帽、安全带等劳动防护用品的情况下，于屋面建筑边沿不慎坠落至一楼地面。经相关人员笔录陈述，事发时涂春权在三楼安装方管铁管，当时无人员近距离目睹事故全过程。

全帽、安全带等劳动防护用品，冒险在距离地面 11.5 米的屋面建筑边沿进行安装作业，作业过程中不慎失去重心坠落。

施工单位应开展全员资质排查，严格执行高处作业特种作业持证上岗制度，建立作业人员资质备案台账，杜绝无证上岗行为；全面规范劳动防护用品管理，强制要求作业人员全程规范佩戴安全帽、安全带等劳动防护用品，对违规作业行为立即叫停整改；
