【城中区应急管理局】柳州市城中区二桥头东端北侧“8•19”容器 爆炸事故调查报告

发布日期：2020-09-11 15:15　来源：城中区应急管理局

柳州市城中区二桥头东端北侧“8·19”容器

爆炸事故调查报告

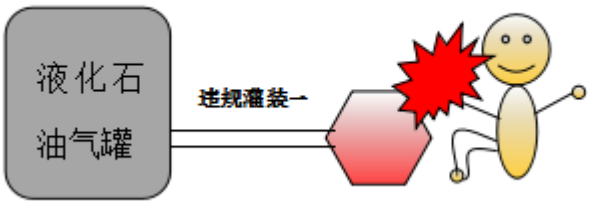
冷媒罐爆炸过程示意图

1.肖某廷对粉红色氟利昂冷媒罐体（最大承压1.2Mpa）进行焊接改造，客观上降低了罐体的承载压力；又从液化石油气罐（最大承压2.0Mpa）内灌装高压液化石油气进入该冷媒罐，导致后者内部气体压力大于其可承载压力。

2.2020年8月19日下午，肖瑞廷用于承装高压液化石油气体粉红色氟利昂冷媒罐因内部压力过大、罐体结构强度不足发生爆炸。
