【事故调查报告】田家庵淮南市宗屹消防工程有限公司“7·30”一般触电事故调查报告

2023年7月30日9时30分许，田家庵区朝阳中路商贸文化广场南门大药房院后北墙门面房（田家庵区潮玩街区电玩娱乐城）发生一起触电事故，造成一人死亡，直接经济损失约116万元。

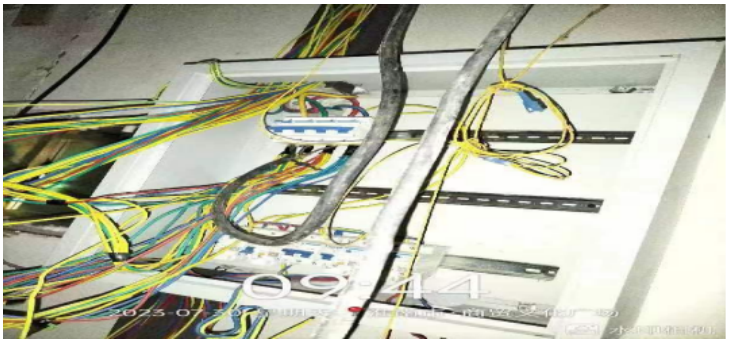
房屋东南角有一个四层2.9米高移动式钢制脚手架，脚手架四脚设有可移动的塑料轮，脚手架西北侧地面上留有一摊血迹。现场墙面布置的电线接线混乱，且线头绝大多数裸露，未用绝缘胶布包裹。检查配电房内的配电箱，发现箱内接线混乱（见图4）。

图4 现场配电房内的配电箱接线混乱

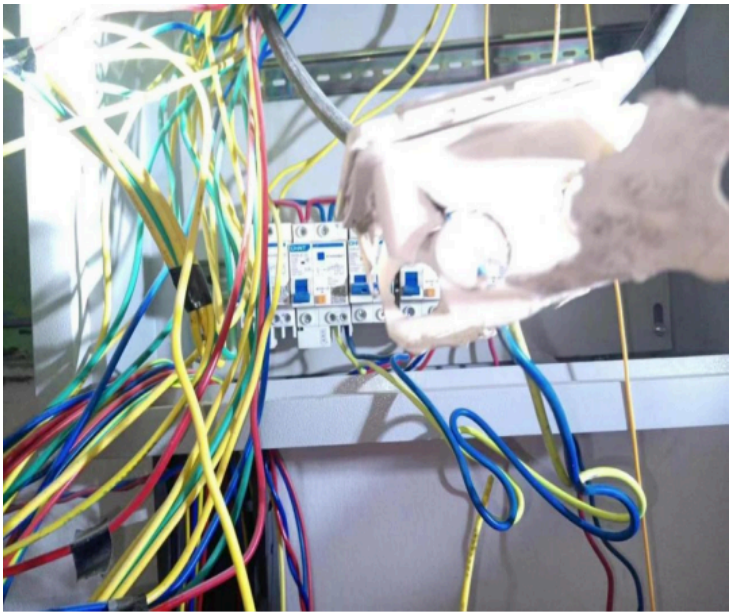
配电箱内有一个通过总空气开关上口直接配线到1P+N的漏电保护器[]，该漏电保护器下口接一破损86接线盒（此接线盒未接地线）（见图5）。

图5 配电箱内的破损86接线盒经1P+N的漏电保护接出

检查时发现此漏电保护器已跳闸，但存在接线错误，本应接入的零线（N线）却错误的接入了火线（L线），本应接入的火线却错误的接入了零线，造成该漏电保护器保护功能失效，漏电保护器跳闸后只能将零线断开，无法将火线断开。8月12日上午，经现场测试发现，该漏电保护器跳闸后，应为0V的出线仍带有234.9V电压（见图6）。

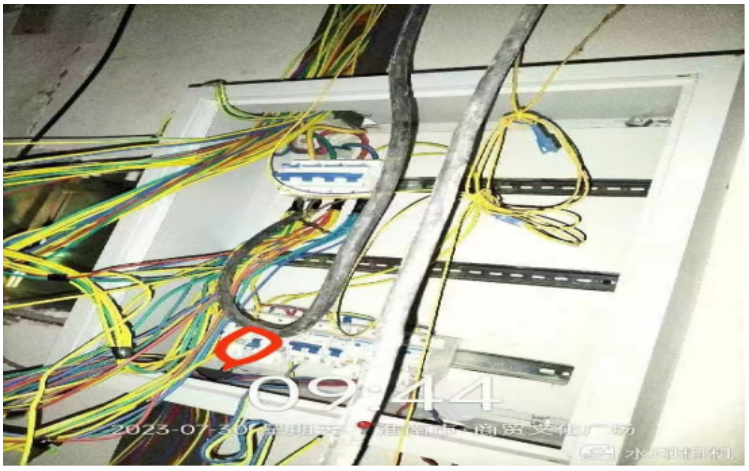
图7 事故后配电箱内1P+N的漏电保护器已跳闸图片

但由于此漏电保护器接线错误，未能将电源切断，致使86型插座面板裸露铜丝仍然带有234.9V电压，电流回路仍然持续存在，从而造成张贵军持续处于触电状态。当张贵军因长时间触电导致双手脱离脚手架后，由于身体失稳从脚手架上坠落导致事故发生。
