索引号：	11330205768511246A/2025-1010529005	发布机构：	江北区应急管理局
成文日期：	2025-08-06	发布日期：	2026-04-09

江北外滩宁波市绿地中心4号楼“4•9”一般触电事故调查报告

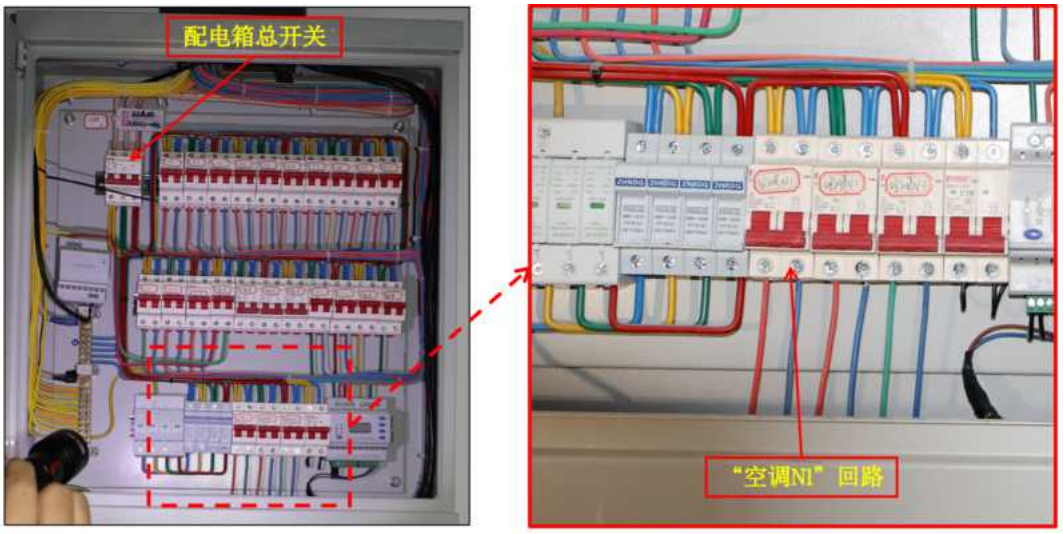
图一：事故现场情况

本起事故现场位于宁波市绿地中心4号楼23楼女浴室天花板内，浴室天花板的检修口处于打开状态，中央空调出风口紧邻着检修口。天花板内靠近中央空调内机的一条供电线路套管局部剥除，内有多条电线，一个插座搭接在其中2根电线上，一个搭接点有绝缘胶带包裹，另一个搭接点铜芯裸露、无绝缘胶带包裹，旁边可见一把老虎钳和一卷绝缘胶带。23楼的3个低压配电箱总开关均处于分闸状态，其他分开关均处于合闸状态；经询问，3个低压配电箱总开关系事故发生后由马**关闭。

经专家组现场核查，插座搭接的2根电线电源引自23楼低压配电箱“空调N1”回路，该回路缺少漏电保护器（RCD）。

（一）配电装置存在缺陷。宁波市绿地中心4号楼23楼低压配电箱“空调N1”回路缺少漏电保护器（RCD），导致事故发生时无法自动切断电源。

（二）违章作业。秦**进行电源插座安装时，未执行“停电、验电”等安全技术措施，未按规定佩戴低压绝缘手套、穿着绝缘鞋，当接触到未停电的线路时，火线与金属吊顶之间，通过人体形成回路导致触电。
